## Raport z oględzin pojazdu

| Numer raportu | 319517/8/26-147104 | Data raportu | 19-08-2026 |

| Marka, model | TOYOTA Proace City Verso 19... |
| Numer rejestracyjny | WD3407P |

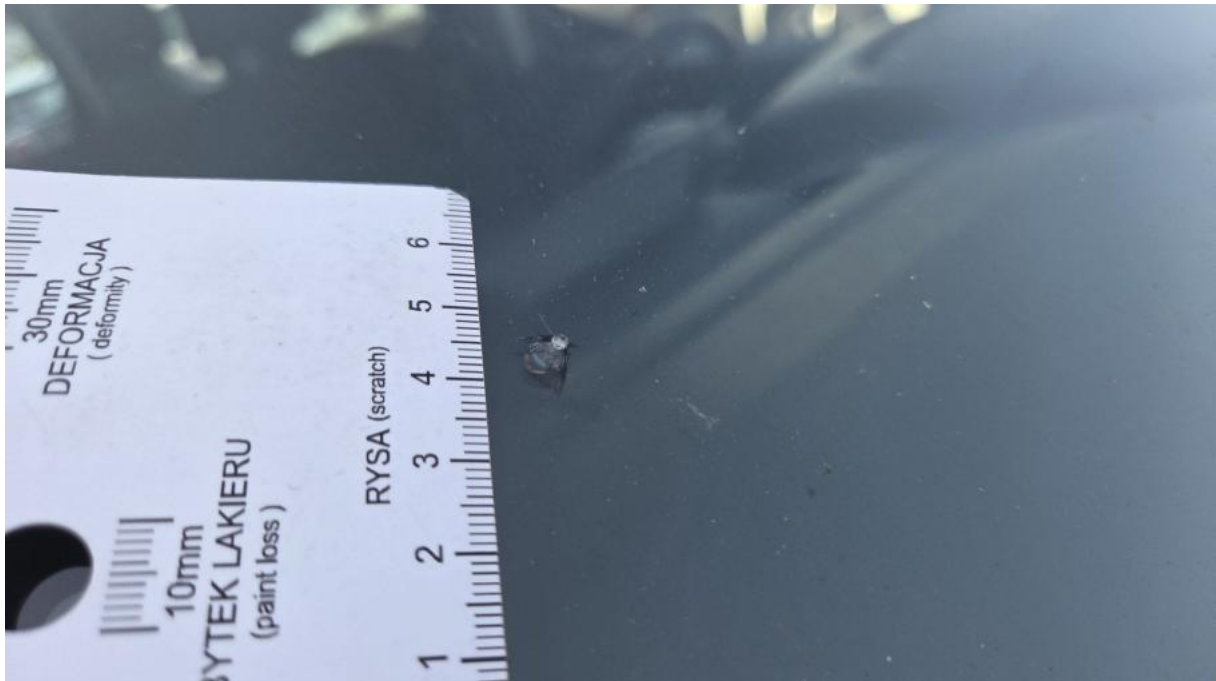
**Fot. 33**

| Poz. | Nazwa pozycji | Opis uszkodzeń | Kwalifik. | Naprawa [rbg] |
|---|---|---|---|---|
| 1 | Szyba przednia barwiona | pęknięcie | WY | 2 |

Szyba czołowa - Pęknięcie/rozerwanie 1

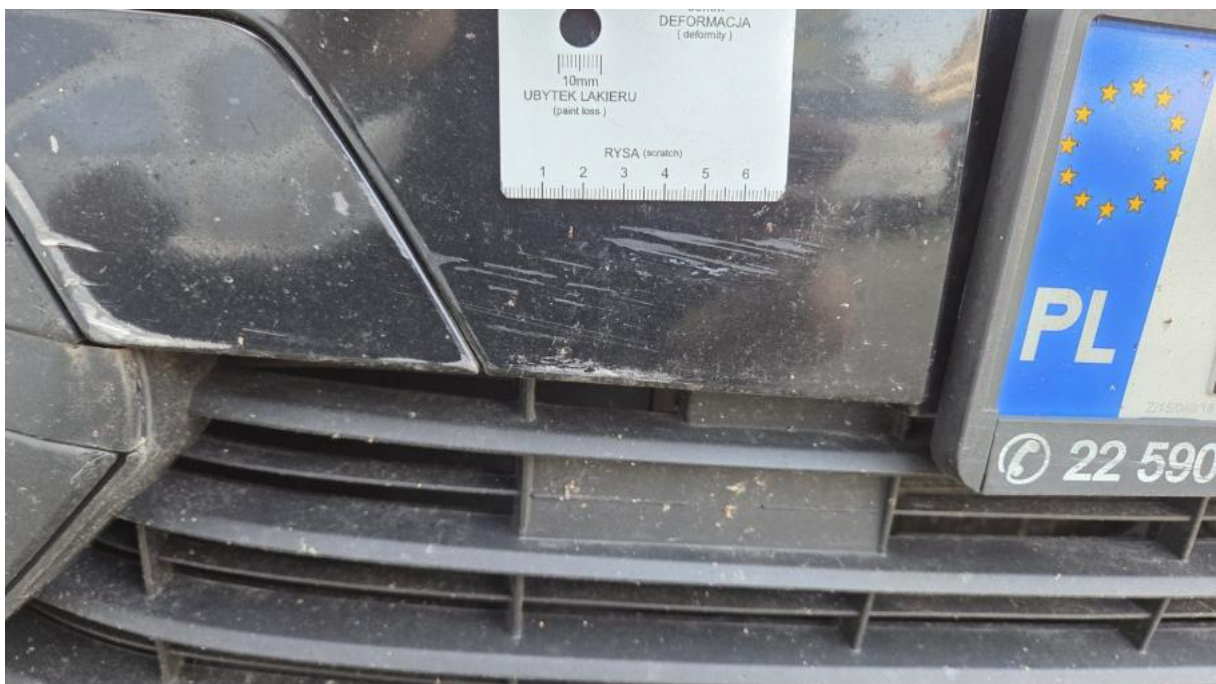
**Fot. 34**

Zderzak - Rysa/odprysk 1

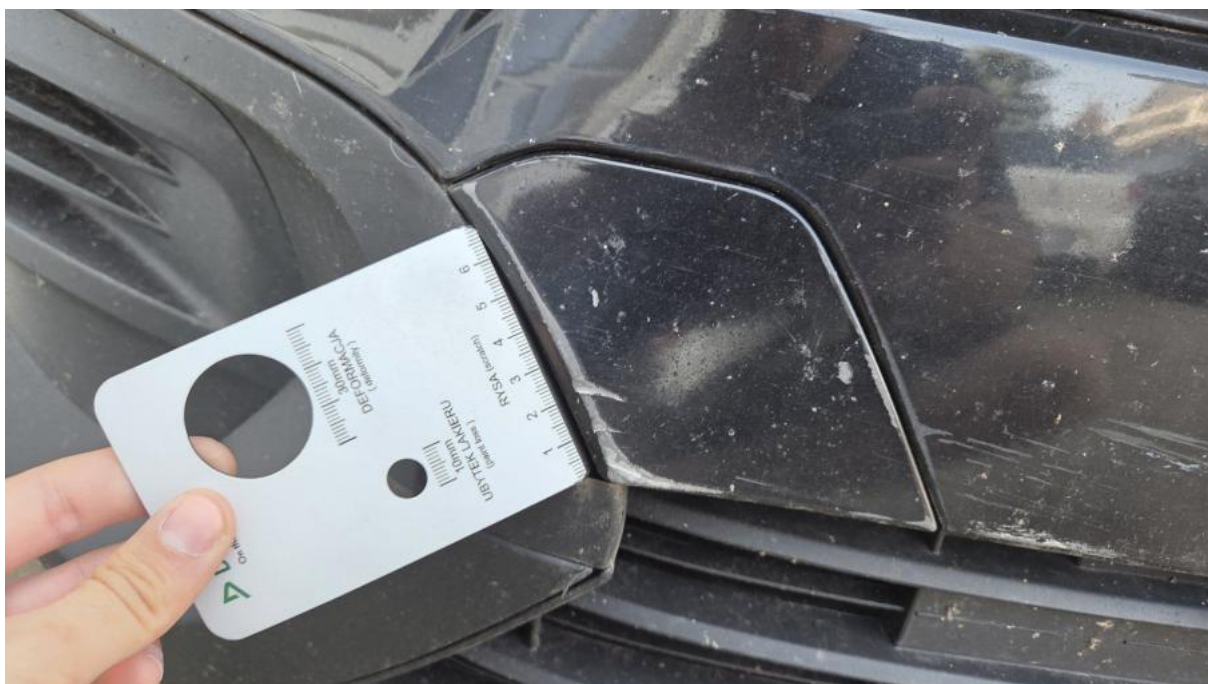
**Fot. 35**

Zderzak - Rysa/odprysk 2

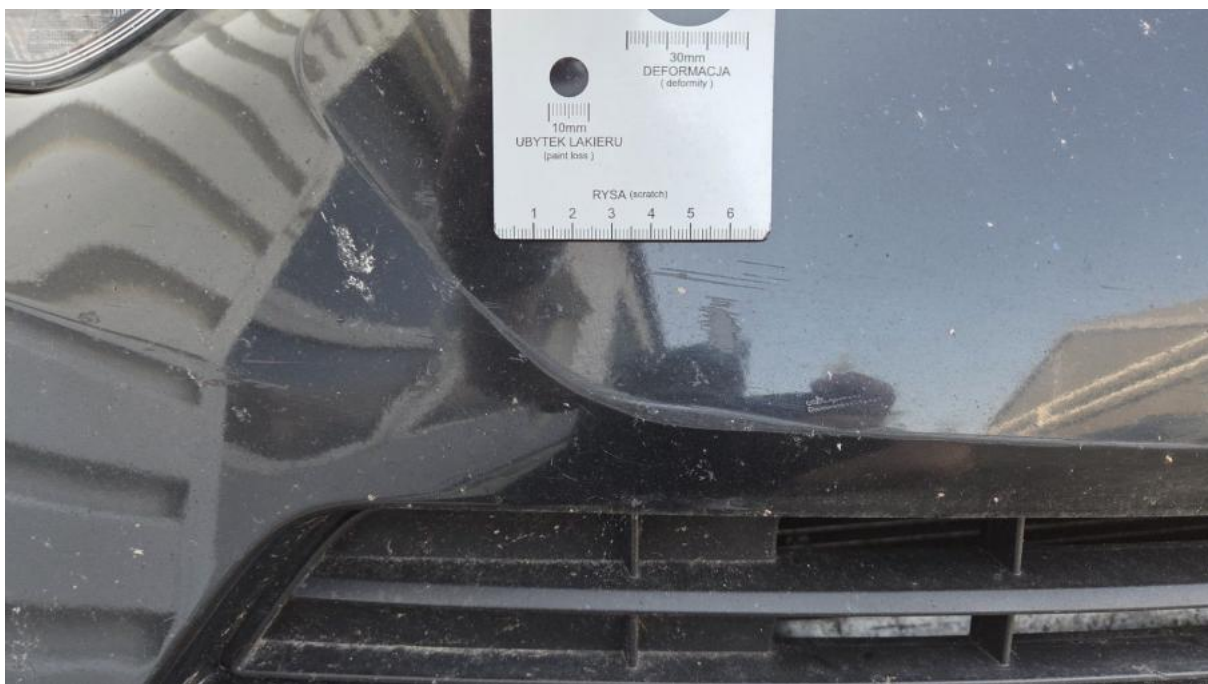
**Fot. 36**

Zderzak() - Rysa/odprysk 3

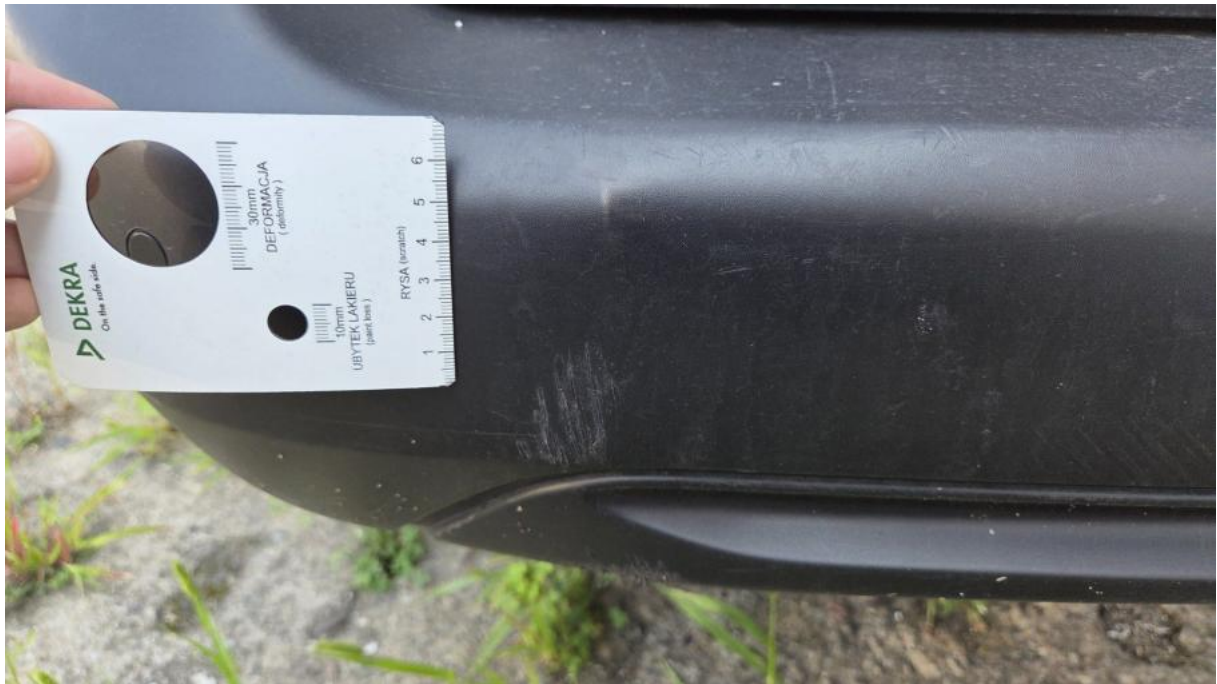
**Fot. 37**

Zderzak tylny - Wgniecenie/odkształcenie 1

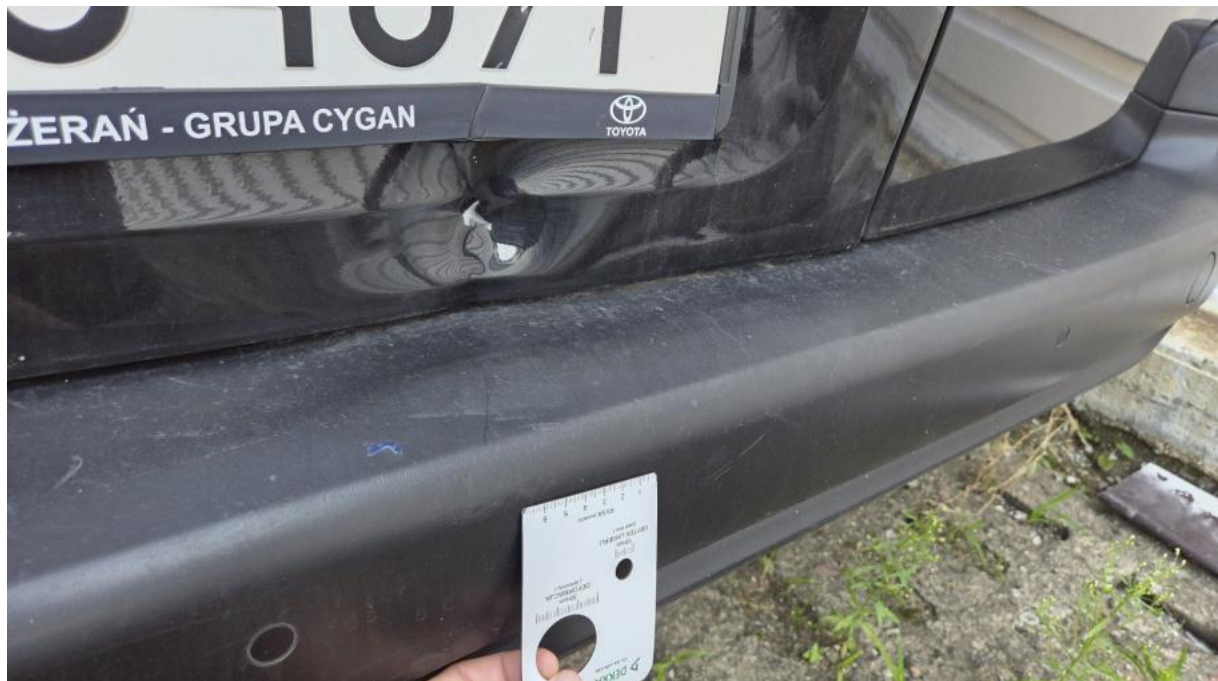
**Fot. 38**

Zderzak tylny - Wgniecenie/odkształcenie 2

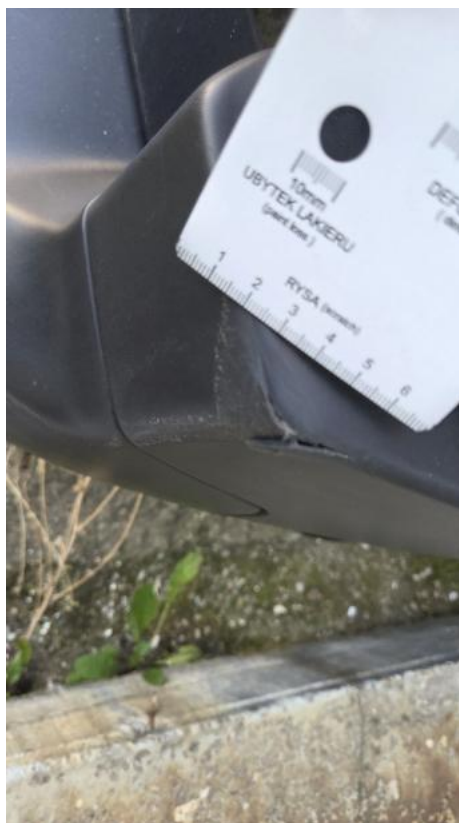
**Fot. 39**

Zderzak tylny - Pęknięcie/rozerwanie 1

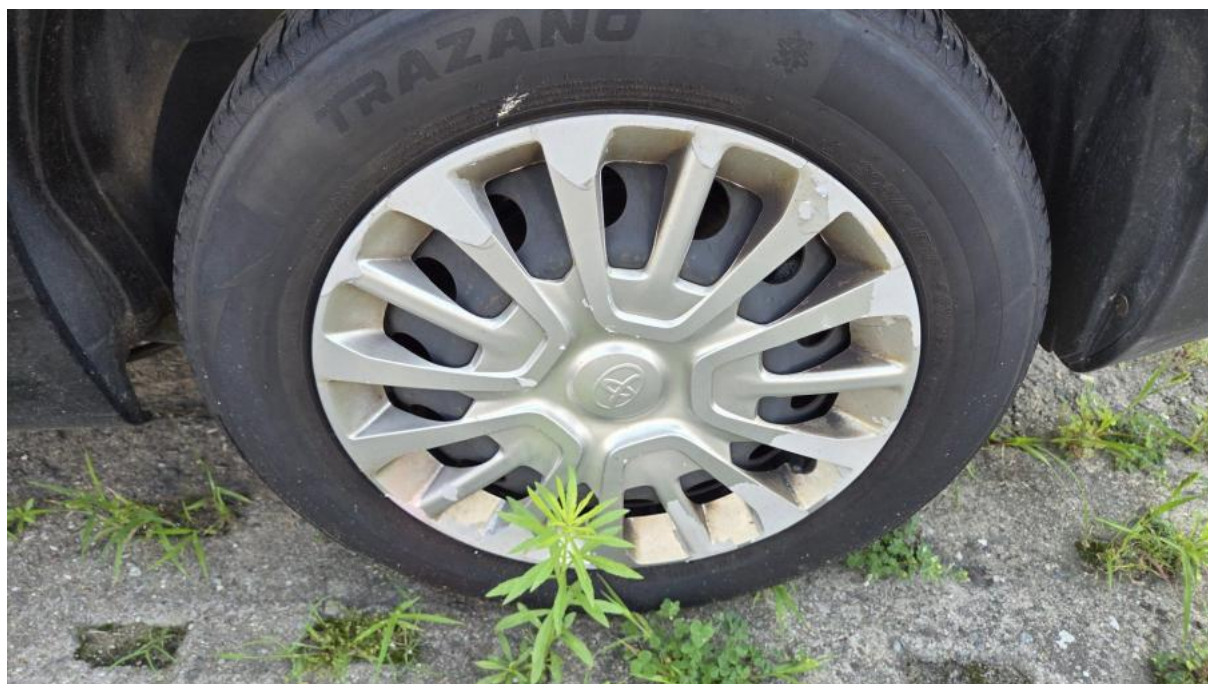
**Fot. 40**

| 18 | Kołpak koła tył L | inne | | |

Kołpak tylny L - Inne 1

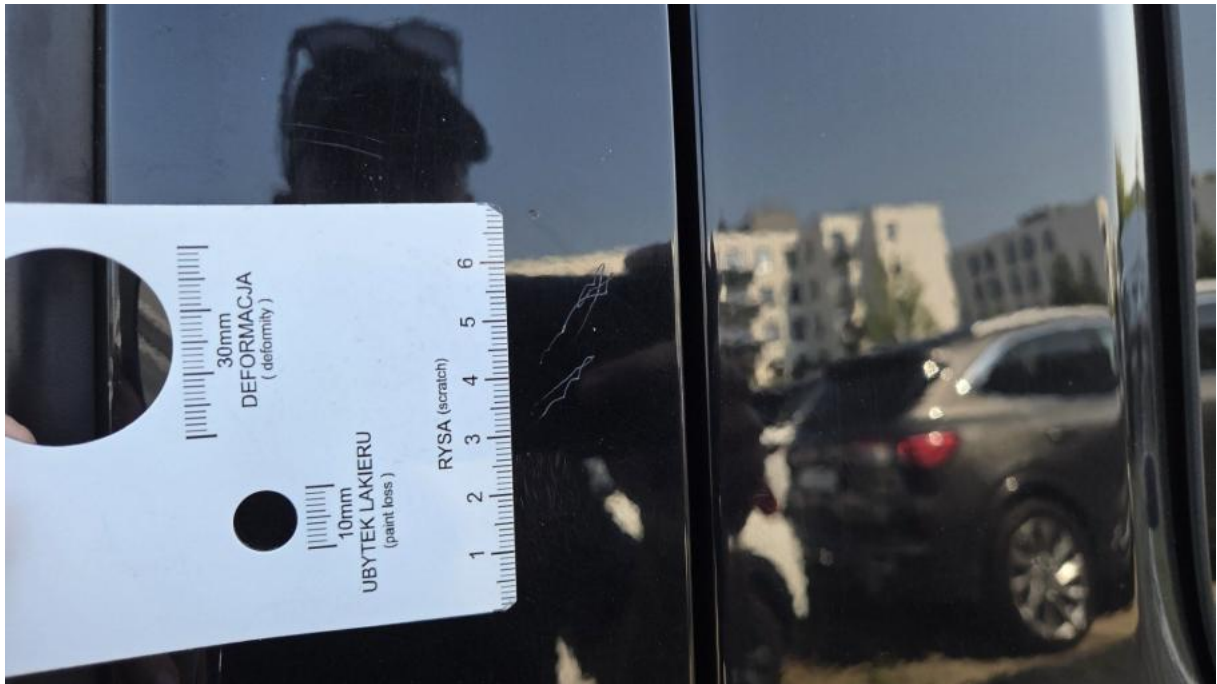
**Fot. 41**

| 15 | Drzwi przednie (nieuzbrojone) L | odpryski lakieru, wgniecenie | NA | 1.2 |

Drzwi przed L - Rysa/odprysk 1

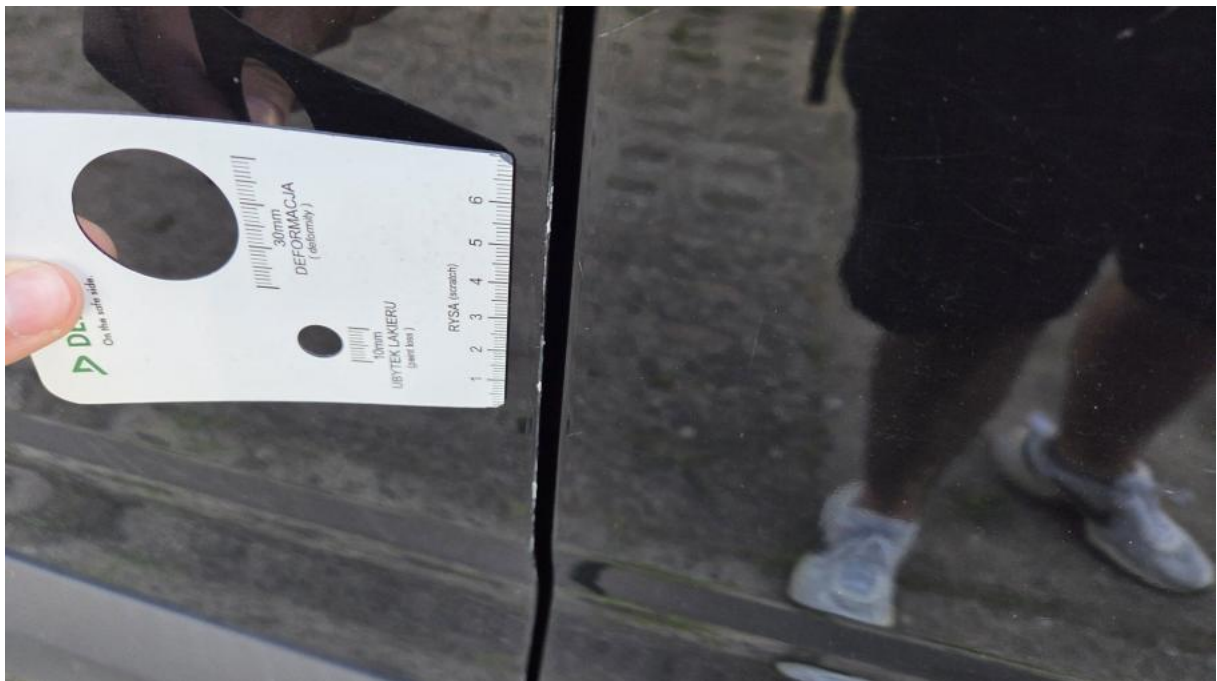
**Fot. 42**

Drzwi przed L - Rysa/odprysk 2

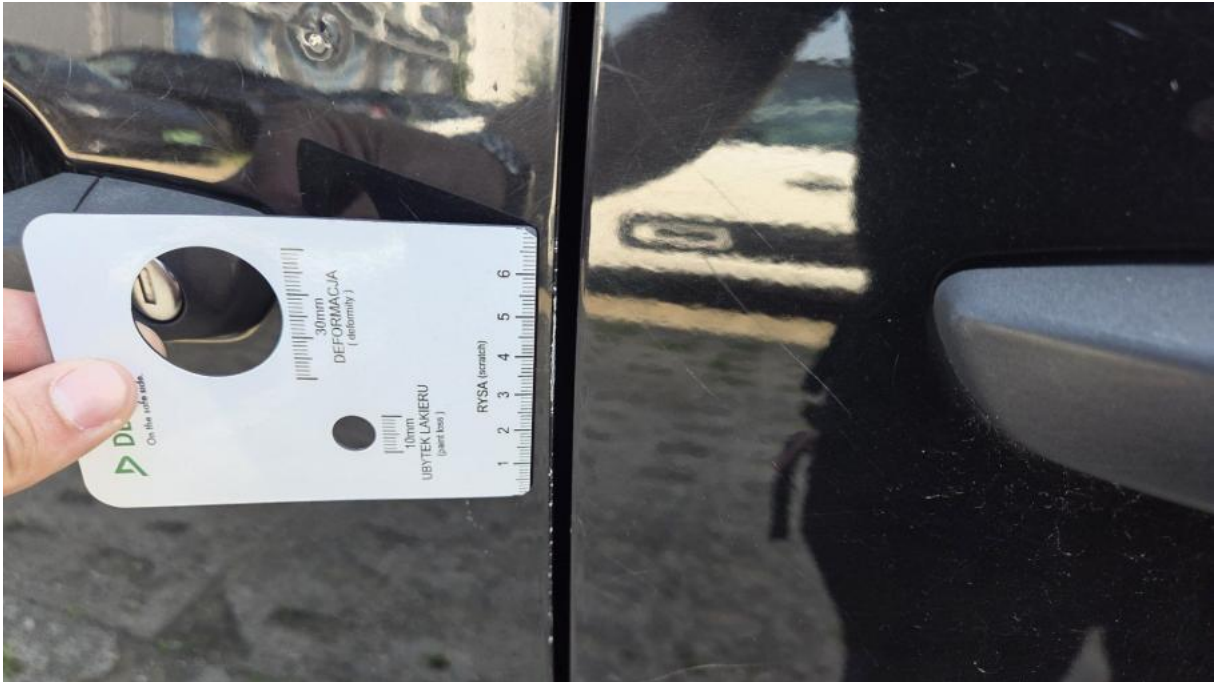
**Fot. 43**

Drzwi przed L() - Rysa/odprysk 3

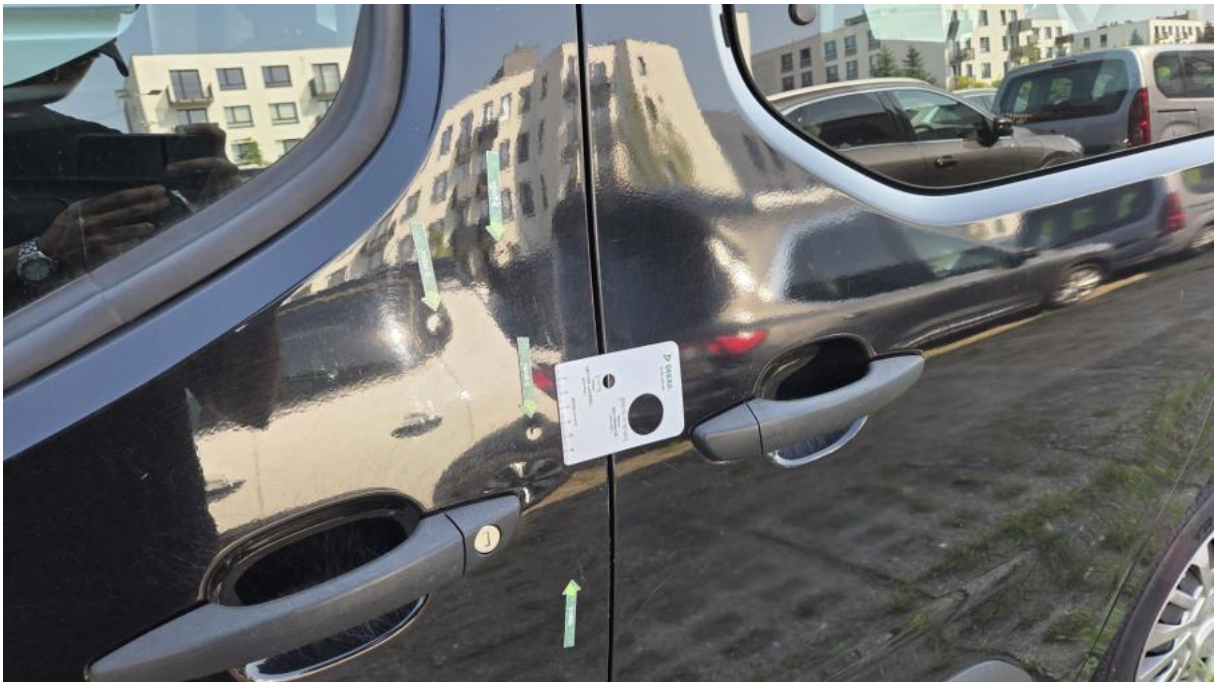
**Fot. 44**

Drzwi przed L - Wgniecenie/odkształcenie 1

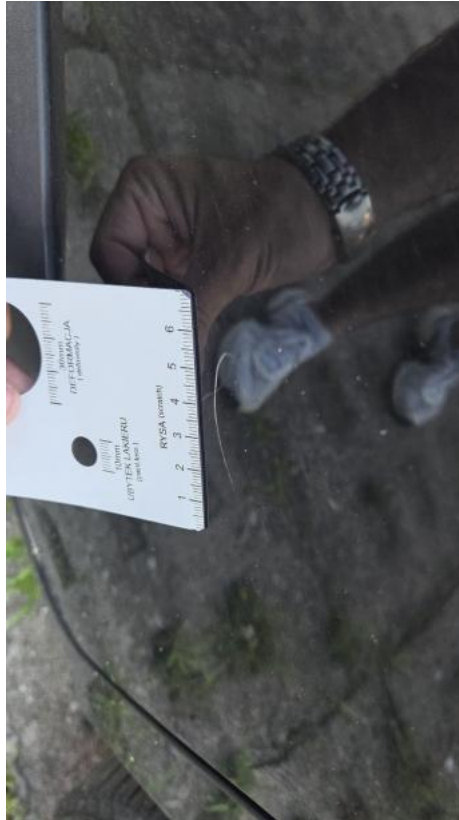
**Fot. 45**

| 16 | Drzwi części ład.przesuwne L | zarysowanie, wgniecenie | NA | 1.5 |

Drzwi tylne L - Rysa/odprysk 1

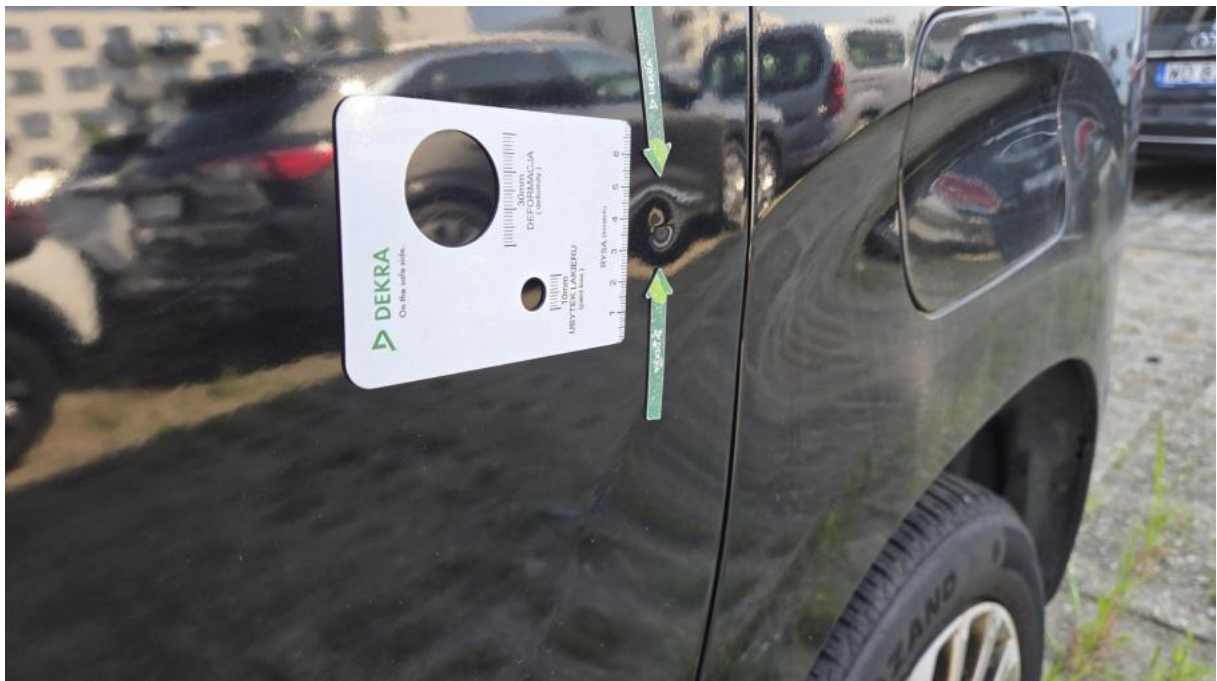
**Fot. 46**

Drzwi tylne L - Wgniecenie/odkształcenie 1

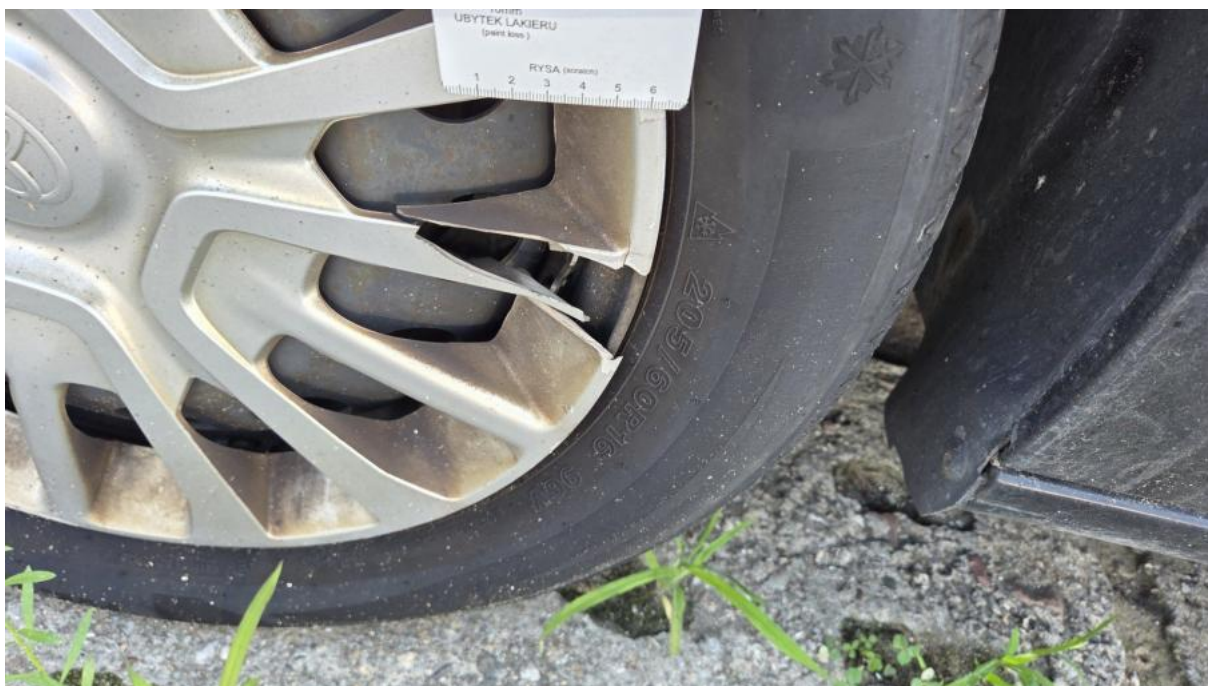
**Fot. 47**

| 9 | Kołpak koła przód L | pęknięcie | WY | 0.1 |

Kółpak przedni L - Pęknięcie/rozerwanie 1

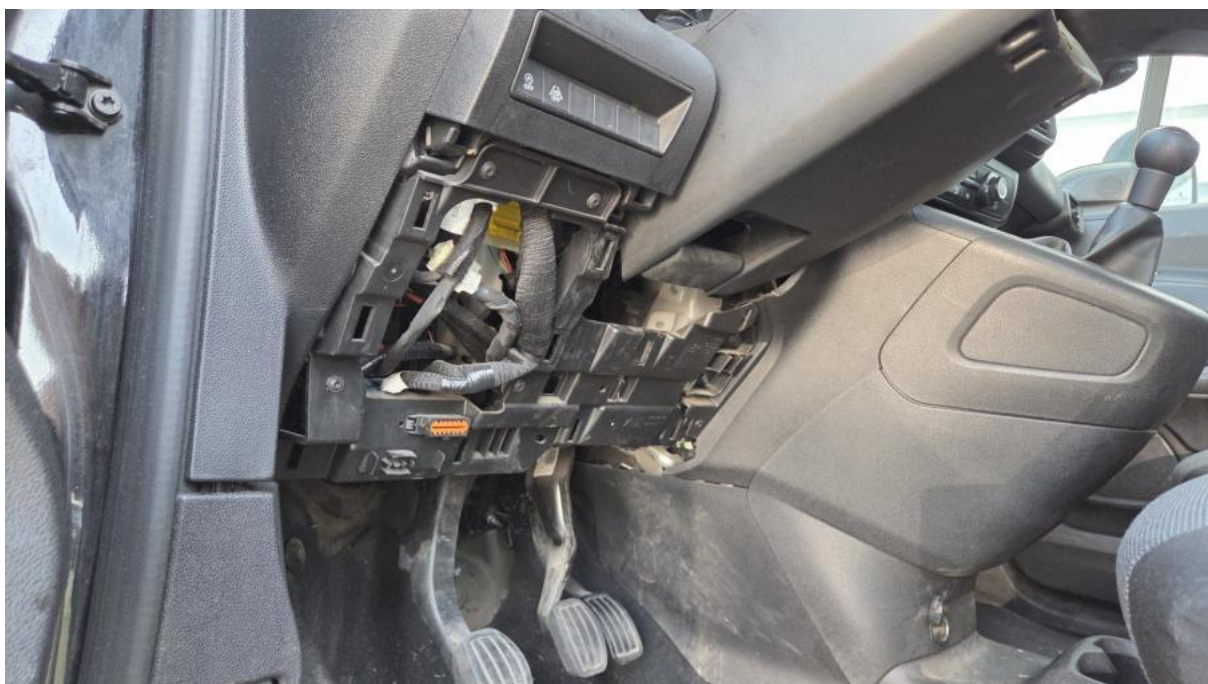
**Fot. 48**

| 10 | Deska rozdzielcza cz.dolna boczna L | brak | WY | 0.3 |

Deska rozdzielcza - Inne 1

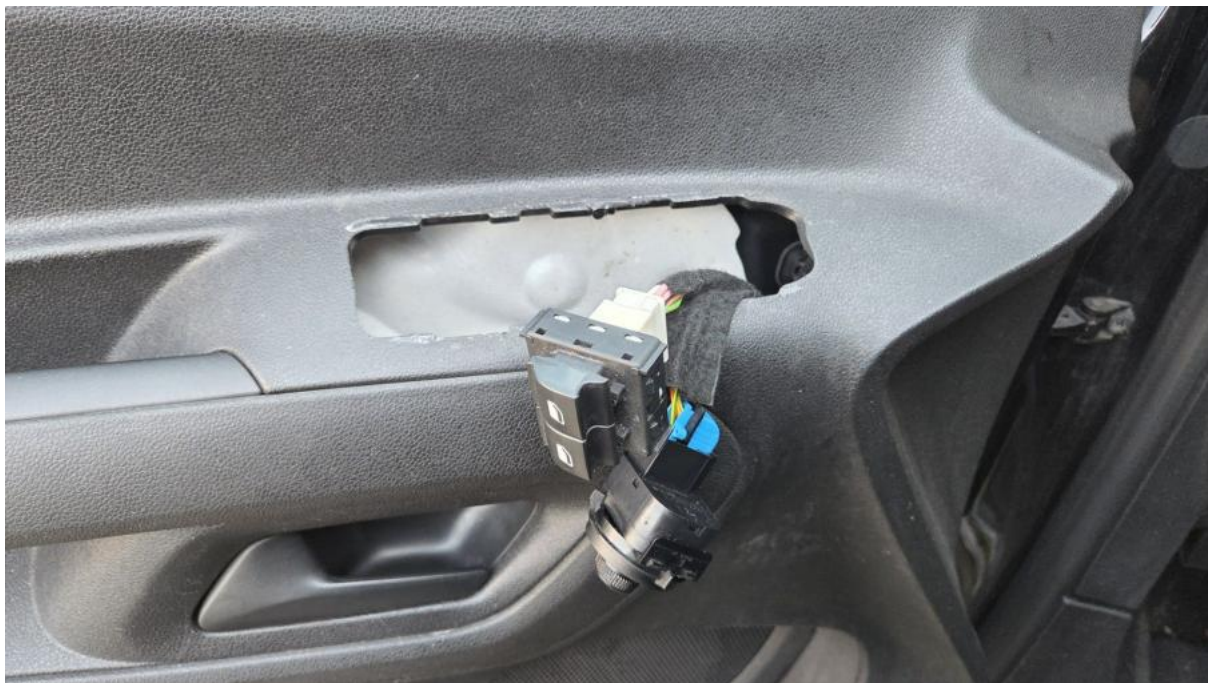
**Fot. 49**

Tapicerka drzwi przednich L - Inne 1

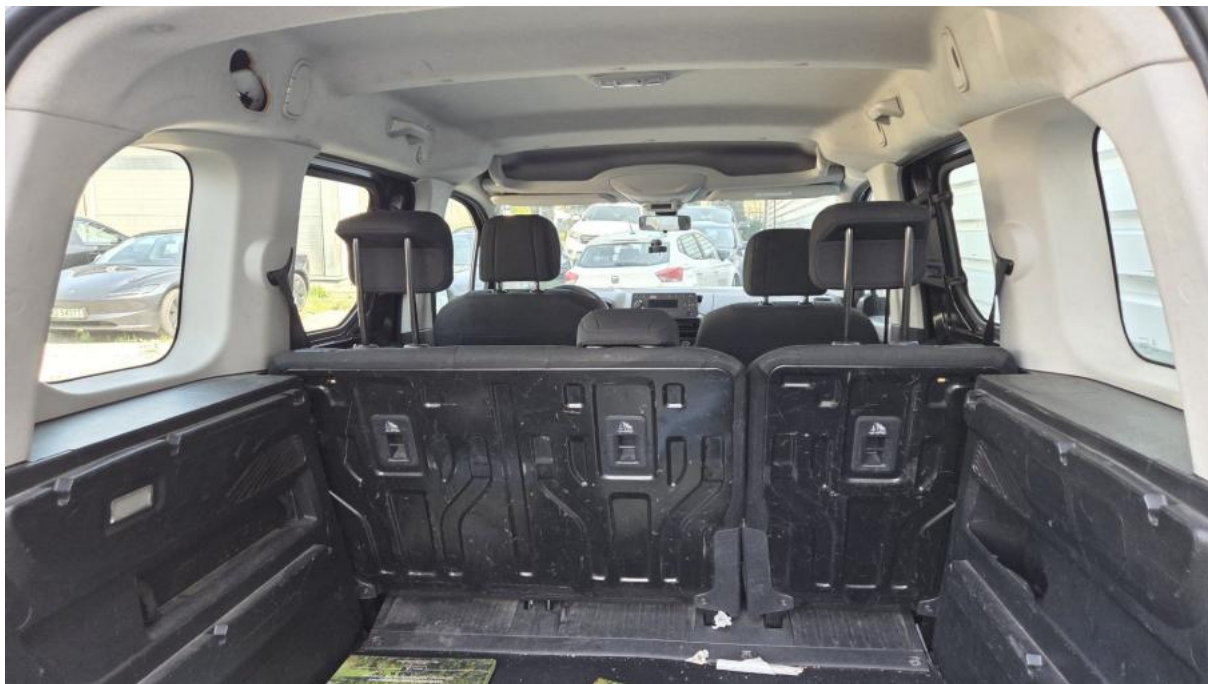
**Fot. 50**

| 11 | Obicie półki tylnej | brak | WY | 0.1 |

Półka/roleta tylna - Inne 1

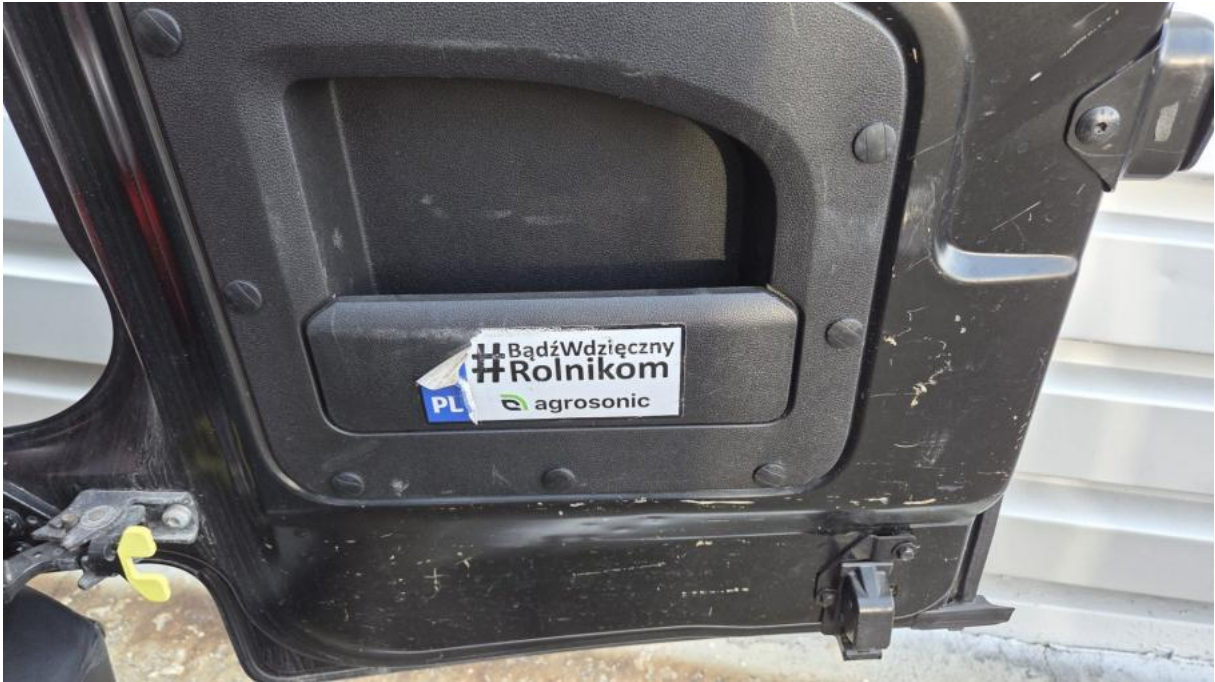
**Fot. 51**

Wykładzina pokrywy tylnej - Inne 1
