## Raport z oględzin pojazdu

| Numer raportu | 217707/1/26-11401 | Data raportu | 12-01-2026 |

| Marka, model | LAND ROVER Defender 110 19- |

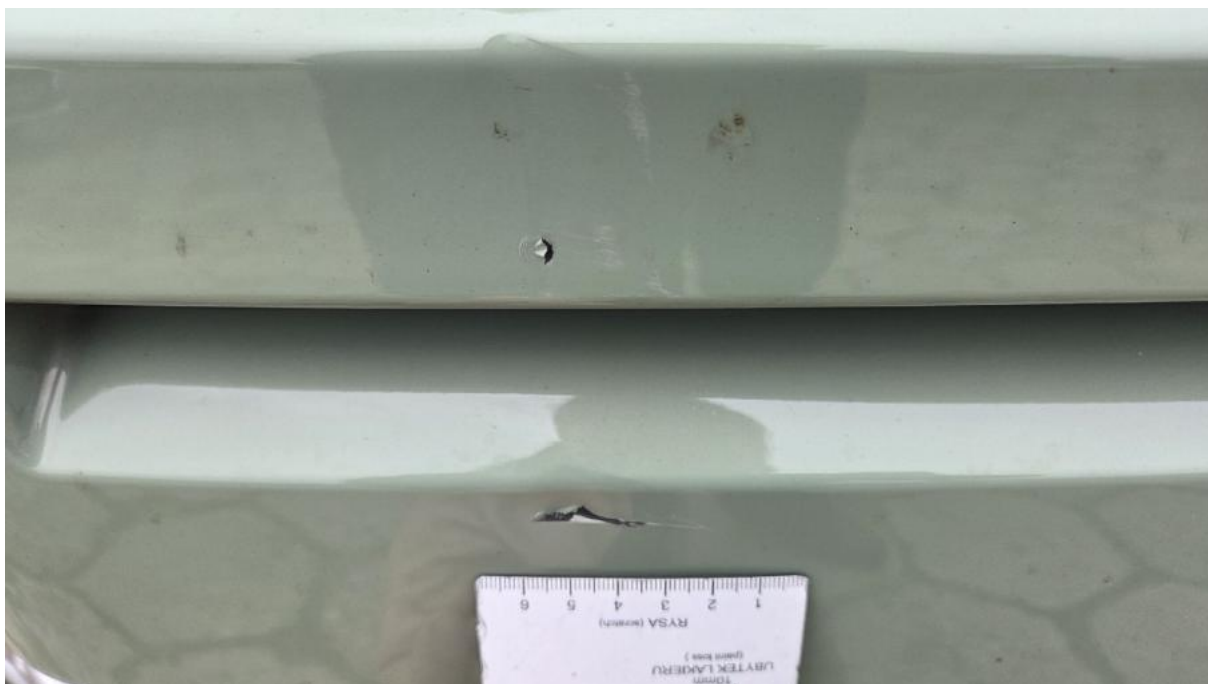
**Fot. 46**

Zderzak - Wgniecenie/odkształcenie 1

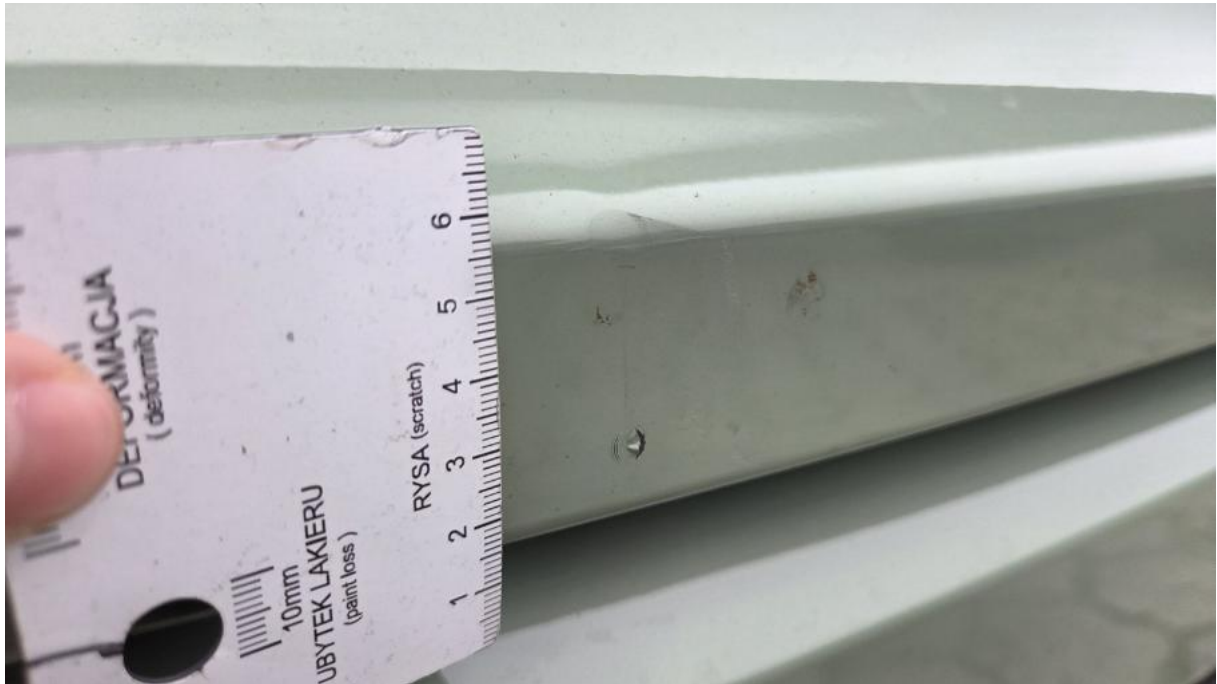
**Fot. 47**

Zderzak - Wgniecenie/odkształcenie 2

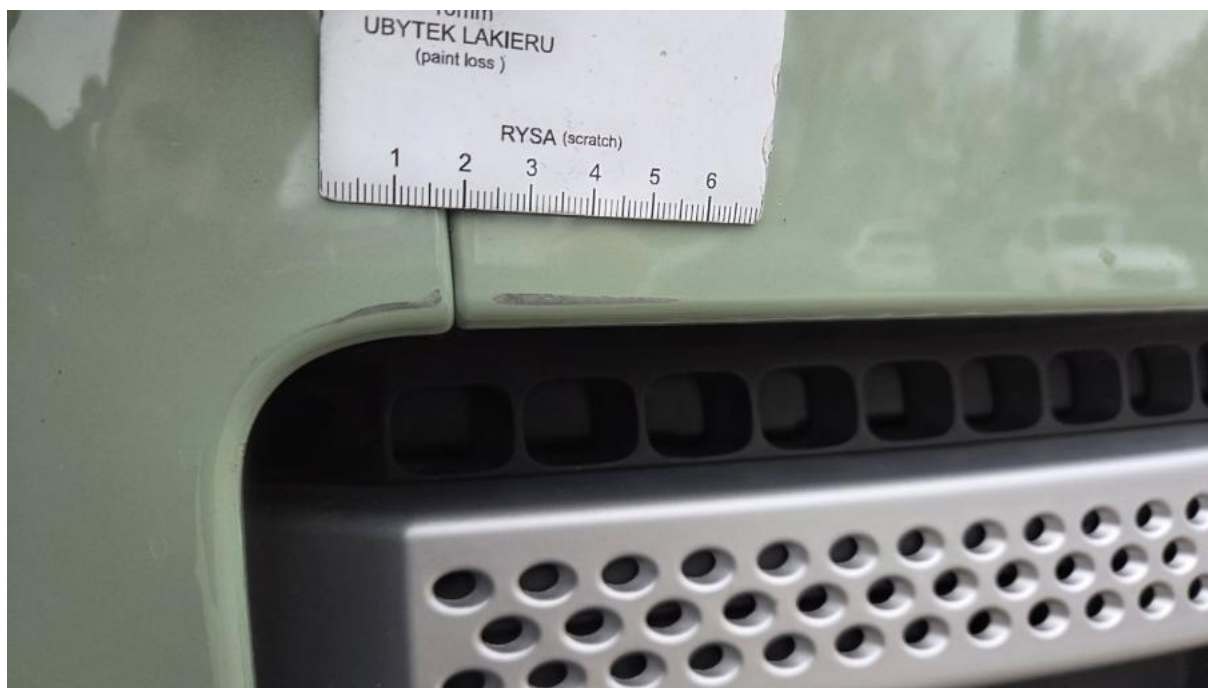
**Fot. 49**

| Poz. | Nazwa pozycji | Opis uszkodzeń | Kwalifik. | Naprawa [rbg] |
|---|---|---|---|---|
| 1 | Spoiler czołowy, boczny R | zarysowanie | WY | 2.1 |

Zderzak przedni cz P - Rysa/odprysk 1

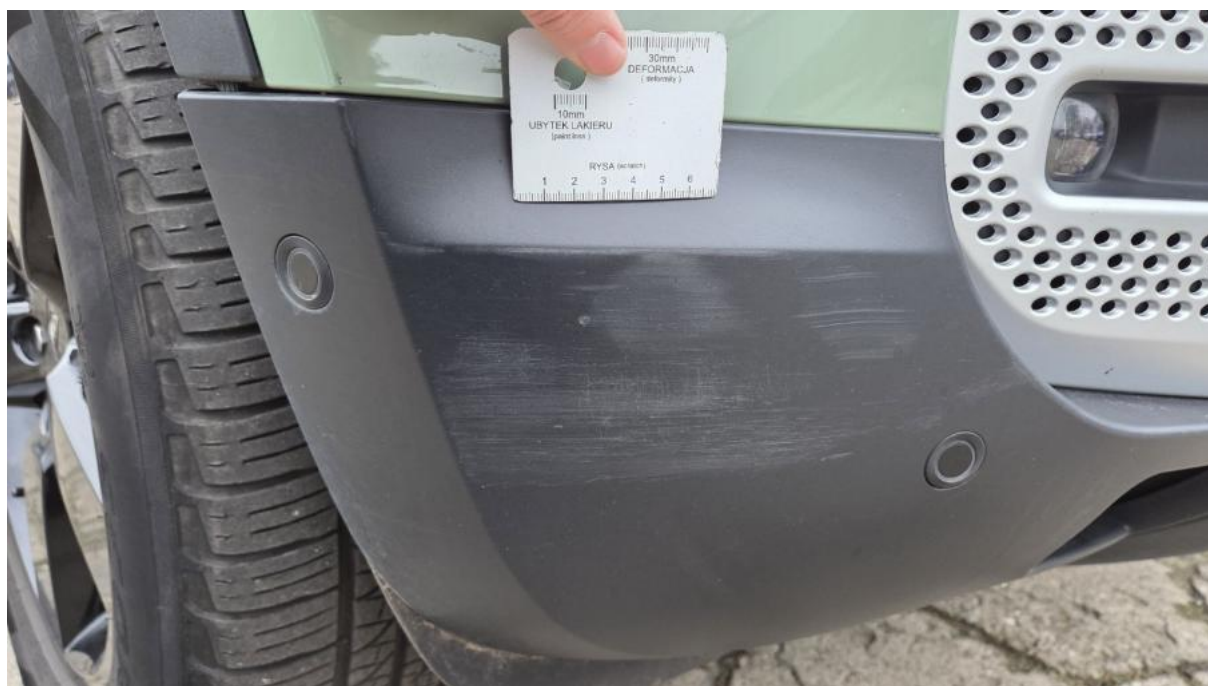
**Fot. 50**

Zderzak przedni cz P - Rysa/odprysk 2

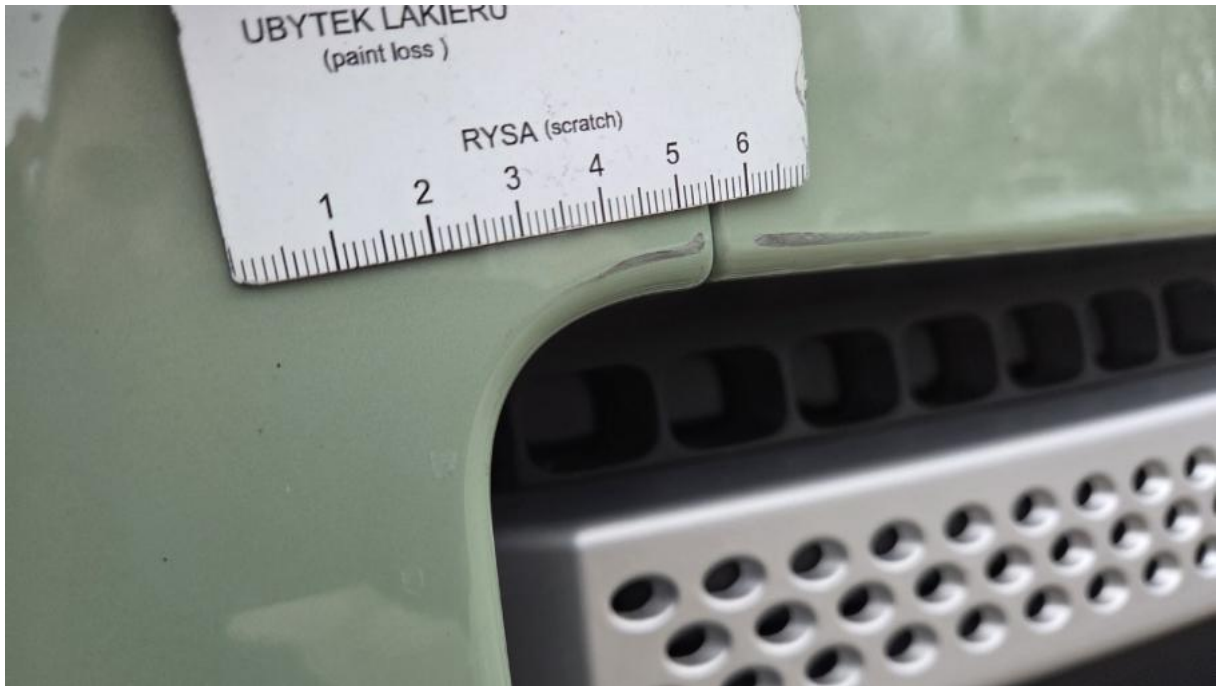
**Fot. 51**

| Poz. | Nazwa pozycji | Opis uszkodzeń | Kwalifik. | Naprawa [rbg] |
|---|---|---|---|---|
| 4 | Błotnik przedni R | zarysowanie, zabrudzenie | | |

Błotnik przedni P - Rysa/odprysk 1

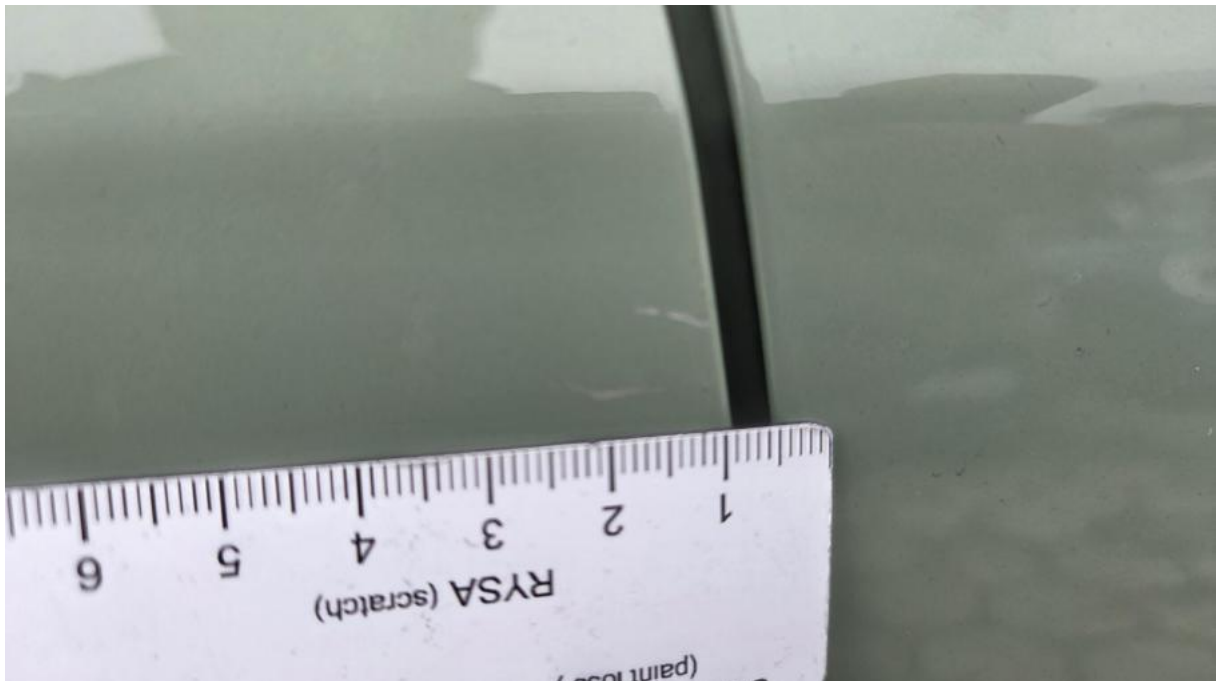
**Fot. 52**

| Poz. | Nazwa pozycji | Opis uszkodzeń | Kwalifik. | Naprawa [rbg] |
|---|---|---|---|---|
| 6 | Drzwi tylne (nieuzbrojone) R | rysa/odprysk | | |

Drzwi tylne P - Rysa/odprysk 1

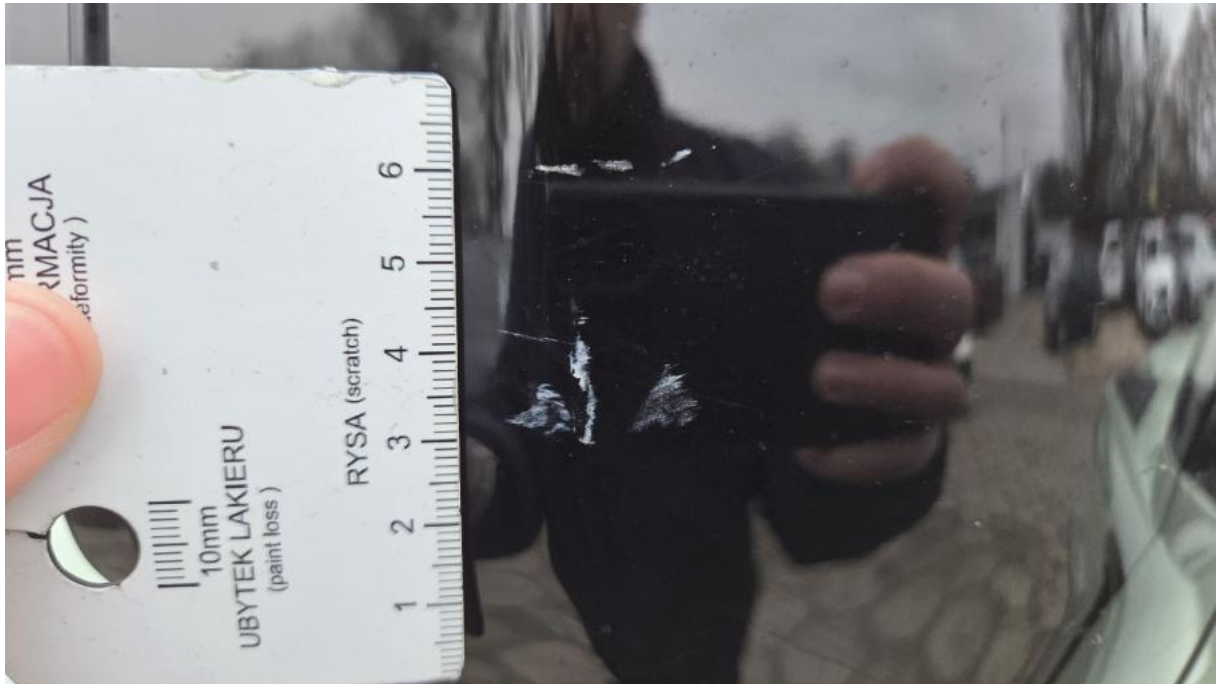
**Fot. 53**

| Poz. | Nazwa pozycji | Opis uszkodzeń | Kwalifik. | Naprawa [rbg] |
|---|---|---|---|---|
| 5 | Ośłona lusterka zewnętrznego R | zarysowanie | | |

Obudowa lusterka zew P - Rysa/odprysk 1
