## Raport z oględzin pojazdu

| Numer raportu | 218180/2/26-11401 | Data raportu | 09-02-2026 |

| Marka, model | SKODA Superb III 19-24 |
| Numer rejestracyjny | WD3218R |

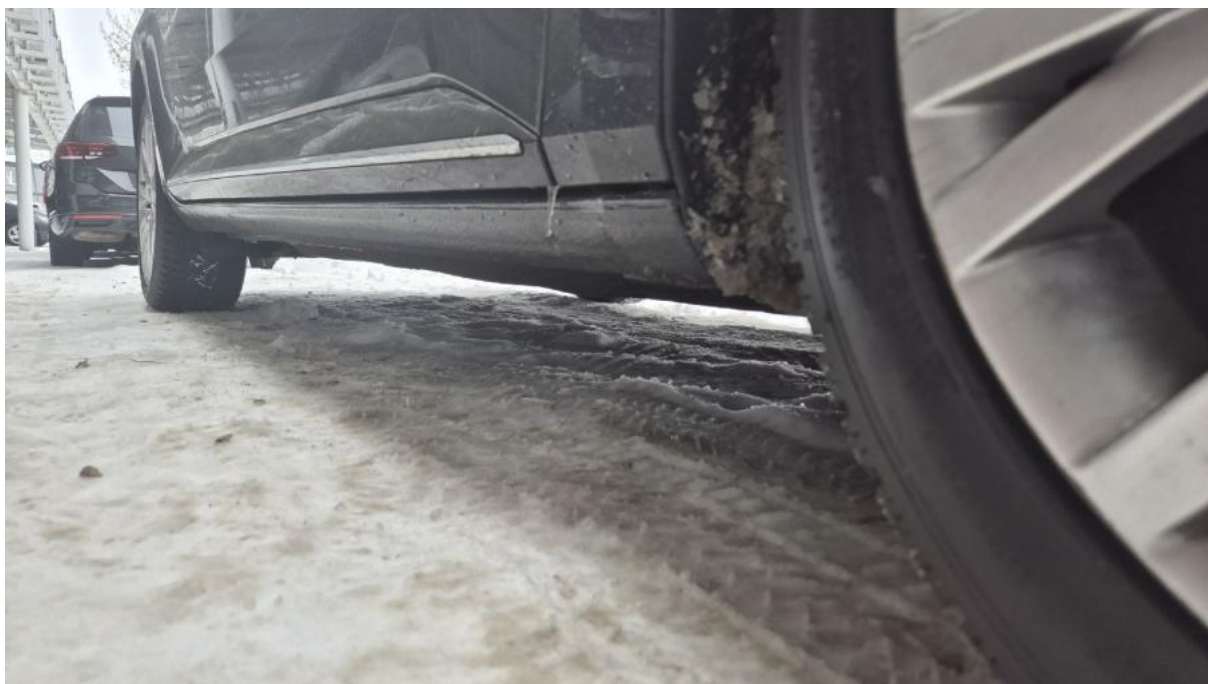
**Fot. 4**

| Poz. | Nazwa części | Przedział grubości powłoki lakierowej [µm] |
|---|---|---|
| 1 | Próg prawy | 150 - 2000 |

Próg prawy (widok od przodu)

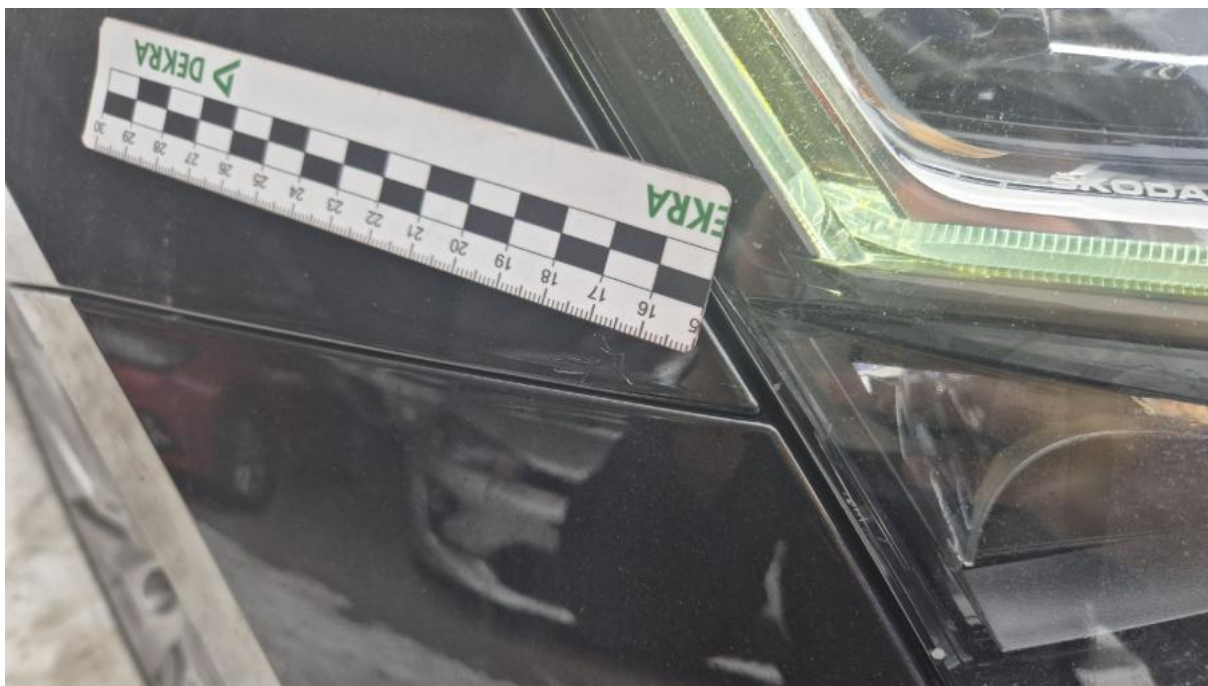
**Fot. 37**

| Poz. | Nazwa pozycji | Opis uszkodzeń | Kwalifik. | Naprawa [rbg] |
|---|---|---|---|---|
| 2 | Błotnik przedni R | rysa/odprysk | | |

Błotnik przedni P - Rysa/odprysk 1

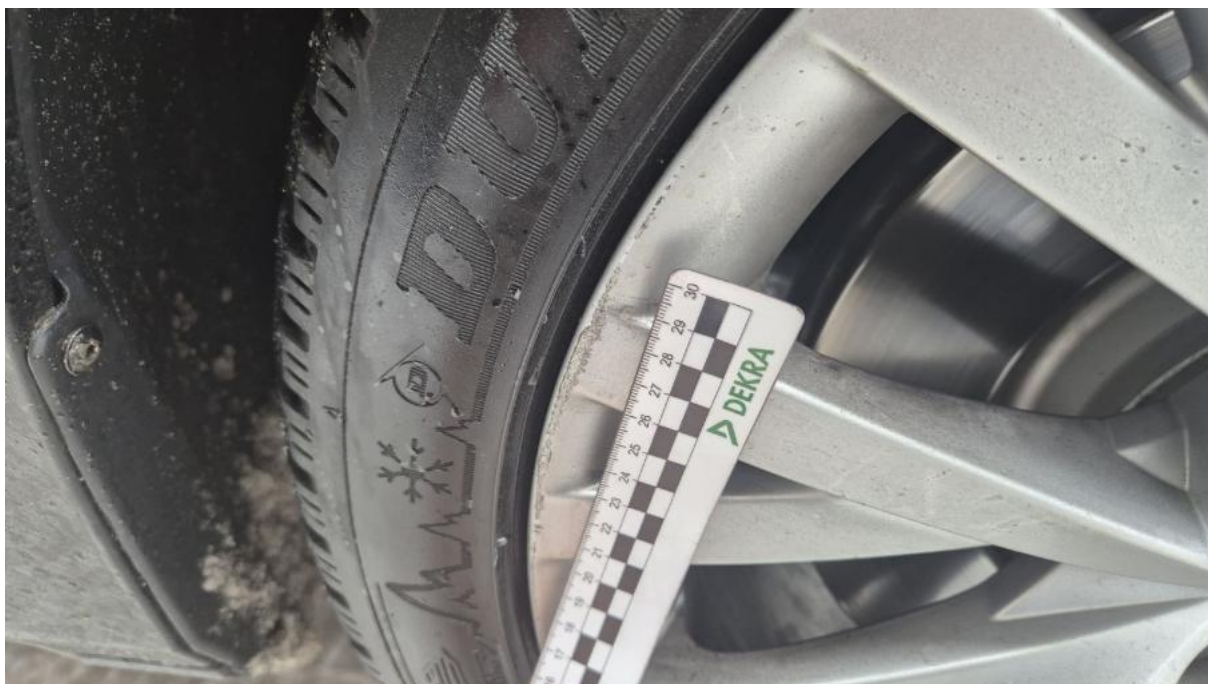
**Fot. 38**

| Poz. | Nazwa pozycji | Opis uszkodzeń | Kwalifik. | Naprawa [rbg] |
|---|---|---|---|---|
| 8 | Tarcza koła aluminiowa przód R | rysa/odprysk | | |

Felga aluminiowa przednia P - Rysa/odprysk 1

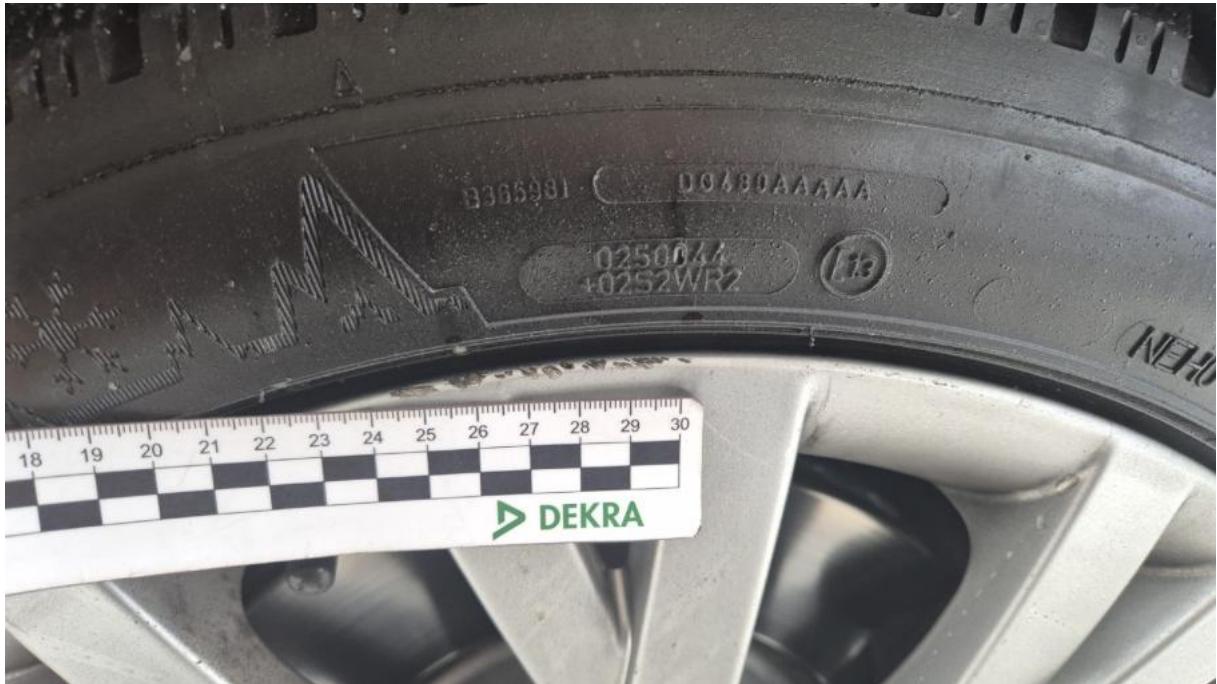
**Fot. 39**

Felga aluminiowa przednia P - Rysa/odprysk 2

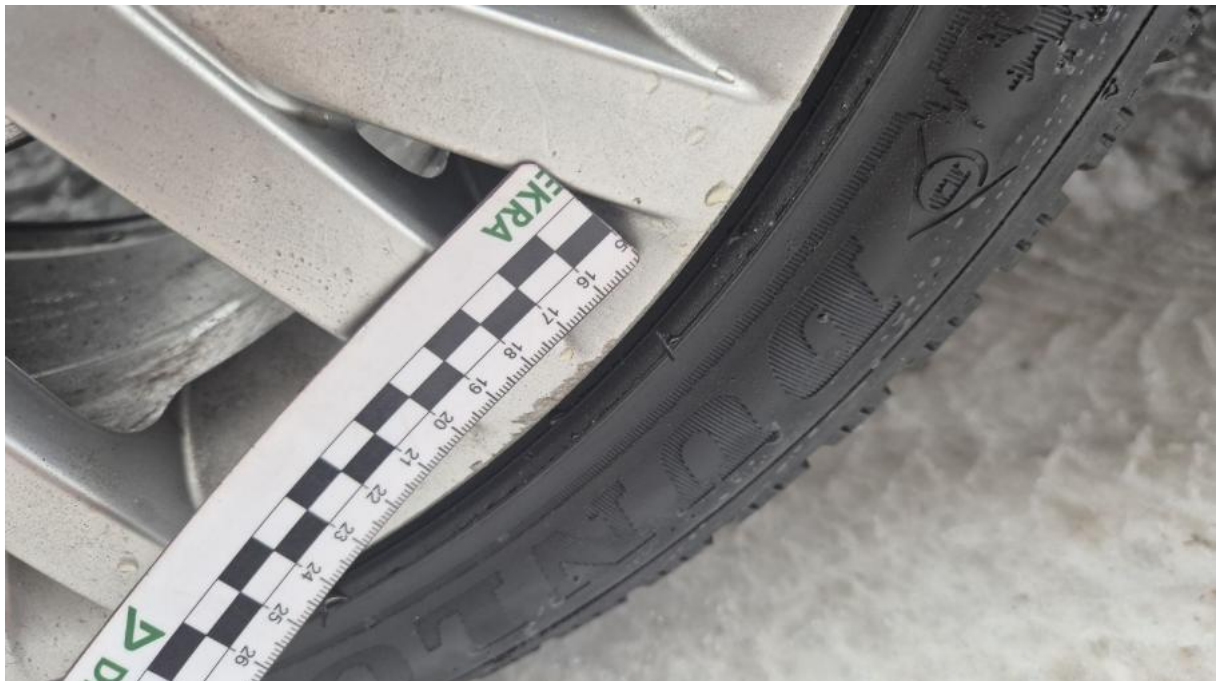
**Fot. 40**

| Poz. | Nazwa pozycji | Opis uszkodzeń | Kwalifik. | Naprawa [rbg] |
|---|---|---|---|---|
| 10 | Tarcza koła aluminiowa tył R | rysa/odprysk | | |

Felga aluminiowa tylna P - Rysa/odprysk 1

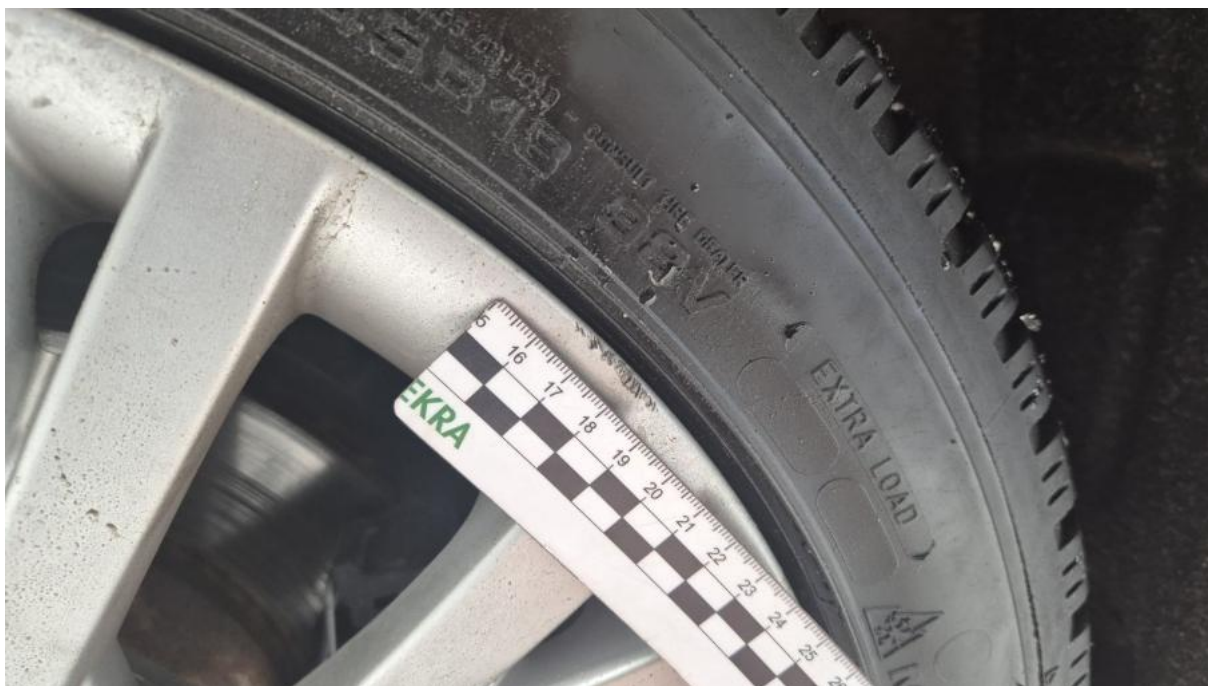
**Fot. 41**

Felga aluminiowa tylna P - Rysa/odprysk 2

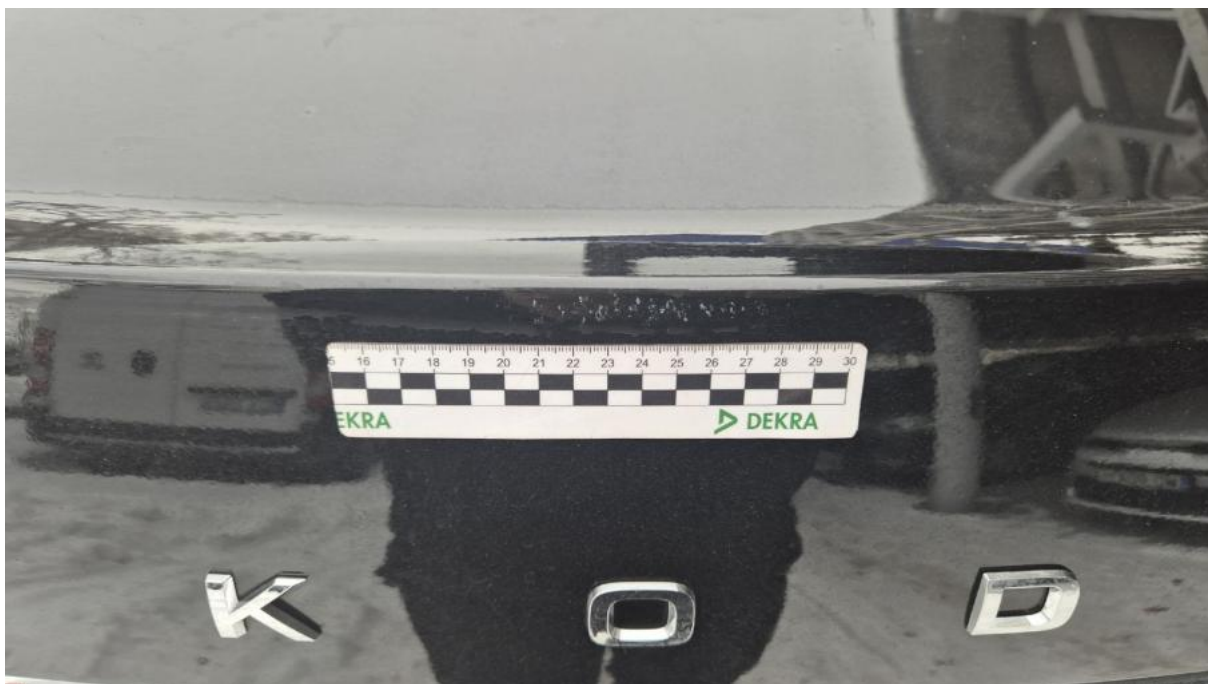
**Fot. 42**

| Poz. | Nazwa pozycji | Opis uszkodzeń | Kwalifik. | Naprawa [rbg] |
|---|---|---|---|---|
| 7 | Pokrywa tylna | rysa/odprysk | | |

Pokrywy bagażnika - Rysa/odprysk 1

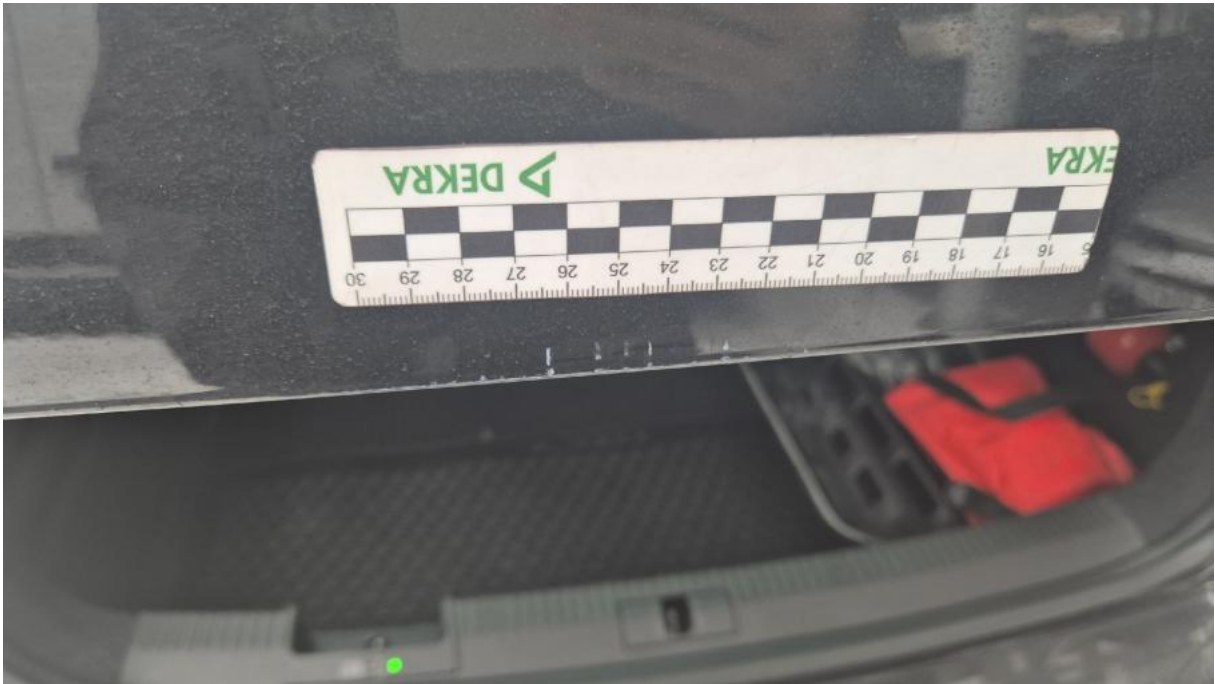
**Fot. 43**

Pokrywy bagażnika - Rysa/odprysk 2

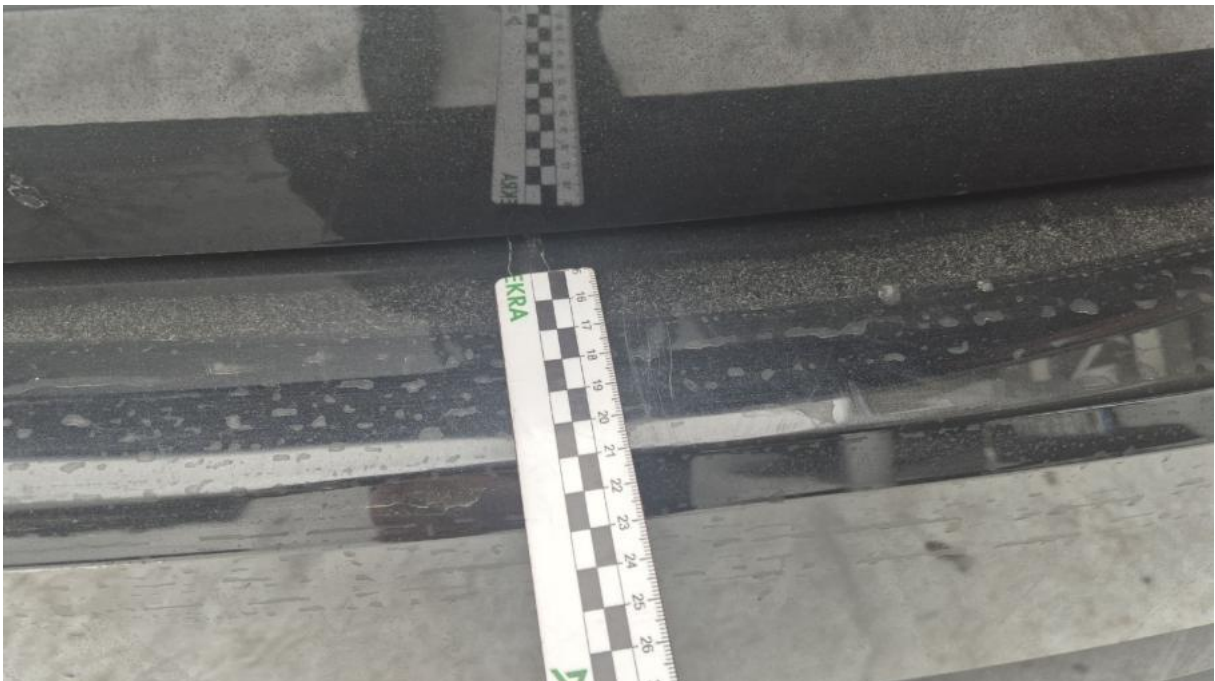
**Fot. 44**

| Poz. | Nazwa pozycji | Opis uszkodzeń | Kwalifik. | Naprawa [rbg] |
|---|---|---|---|---|
| 5 | Okładzina zderzaka tylnego | rysa/odprysk | | |

Zderzak tylny - Rysa/odprysk 1

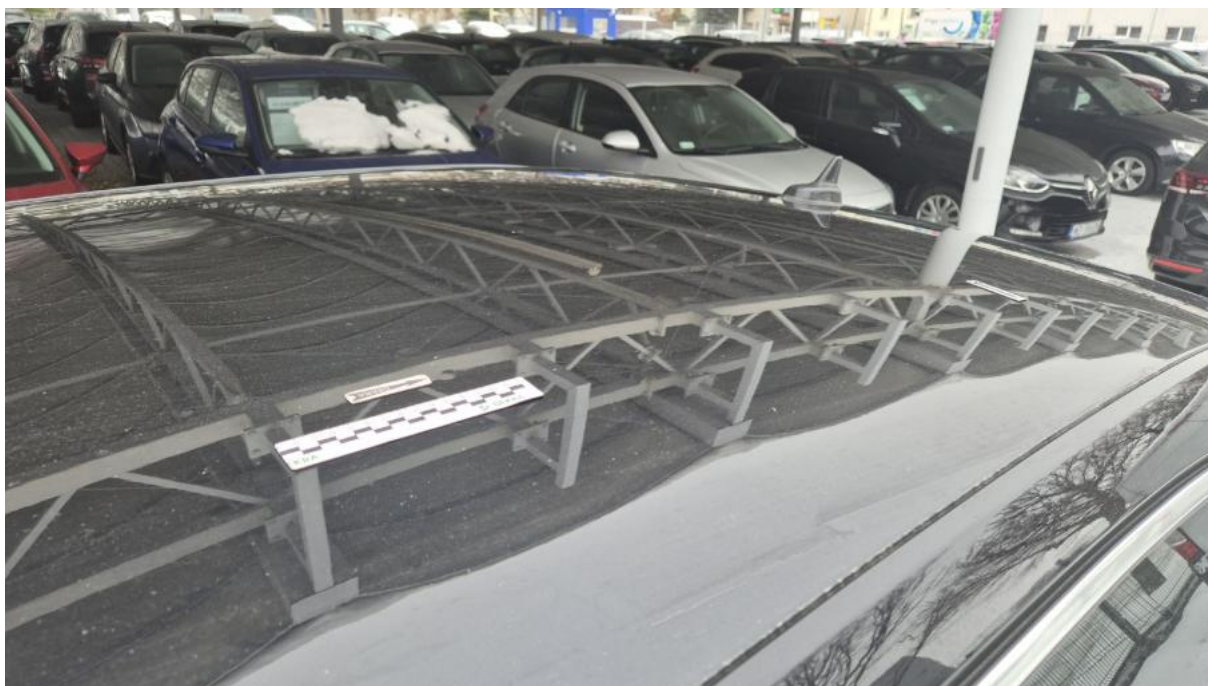
**Fot. 45**

| Poz. | Nazwa pozycji | Opis uszkodzeń | Kwalifik. | Naprawa [rbg] |
|---|---|---|---|---|
| 3 | Dach | wgniecenie/odkształcenie | | |

Dach - Wgniecenie/odkształcenie 1

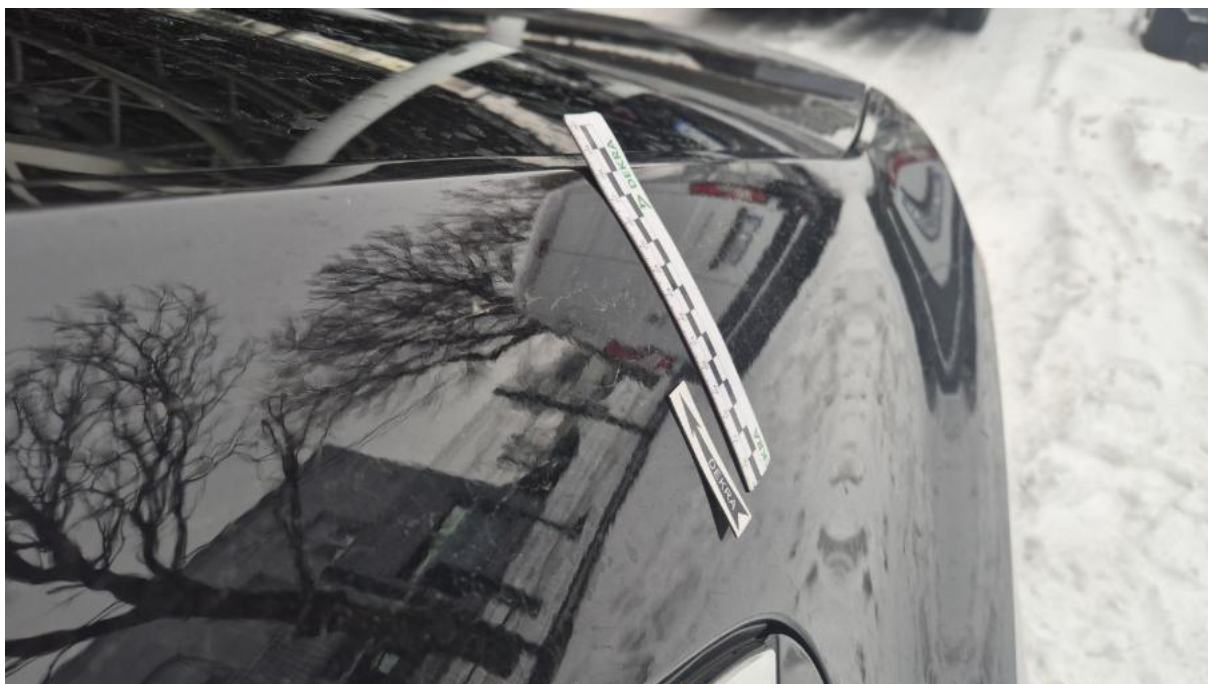
**Fot. 46**

| Poz. | Nazwa pozycji | Opis uszkodzeń | Kwalifik. | Naprawa [rbg] |
|---|---|---|---|---|
| 6 | Błotnik tylny L | wgniecenie/odkształcenie | | |

Łotnik tylny L / Ściana boczna L - Wgniecenie/odkształcenie 1

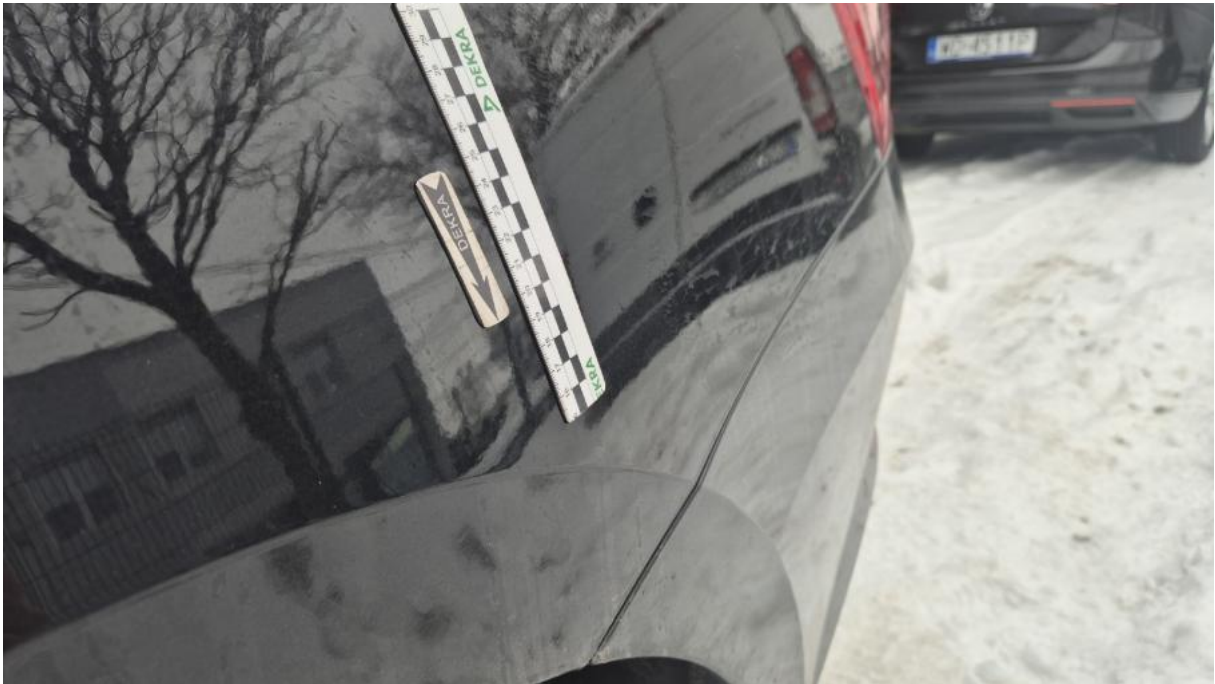
**Fot. 47**

Błotnik tylny L / Ściana boczna L - Wgniecenie/odkształcenie 2

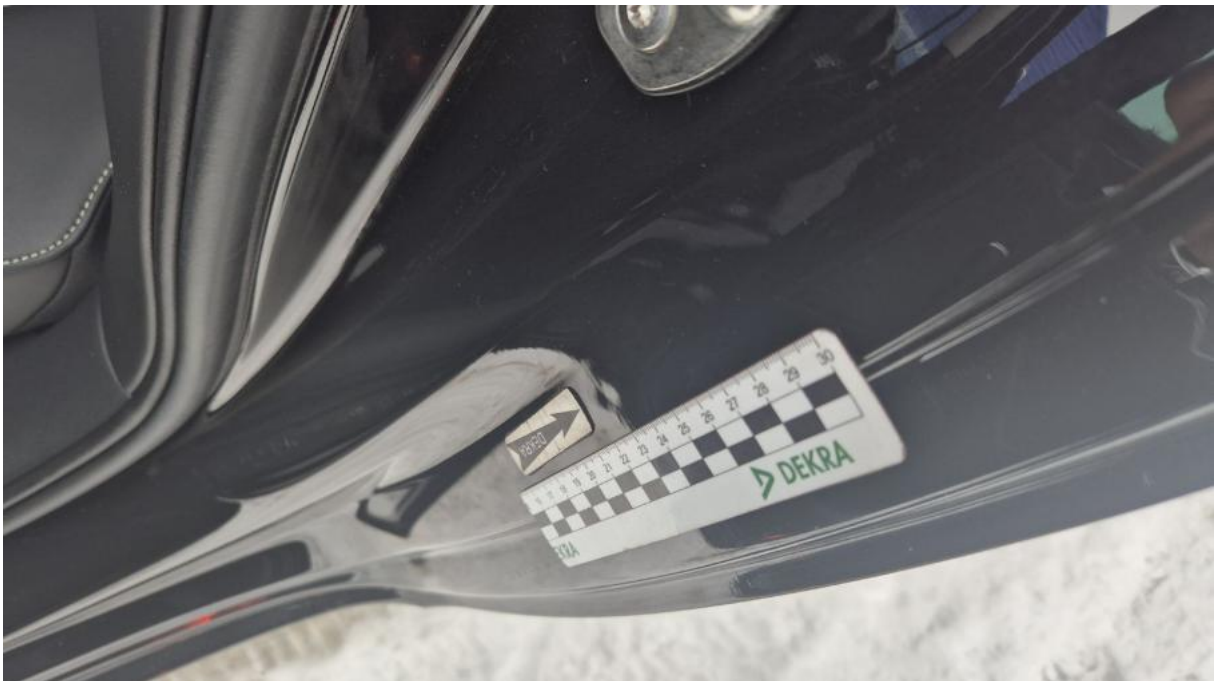
**Fot. 48**

Błotnik tylny L / Ściana boczna L() - Wgniecenie/odkształcenie 3

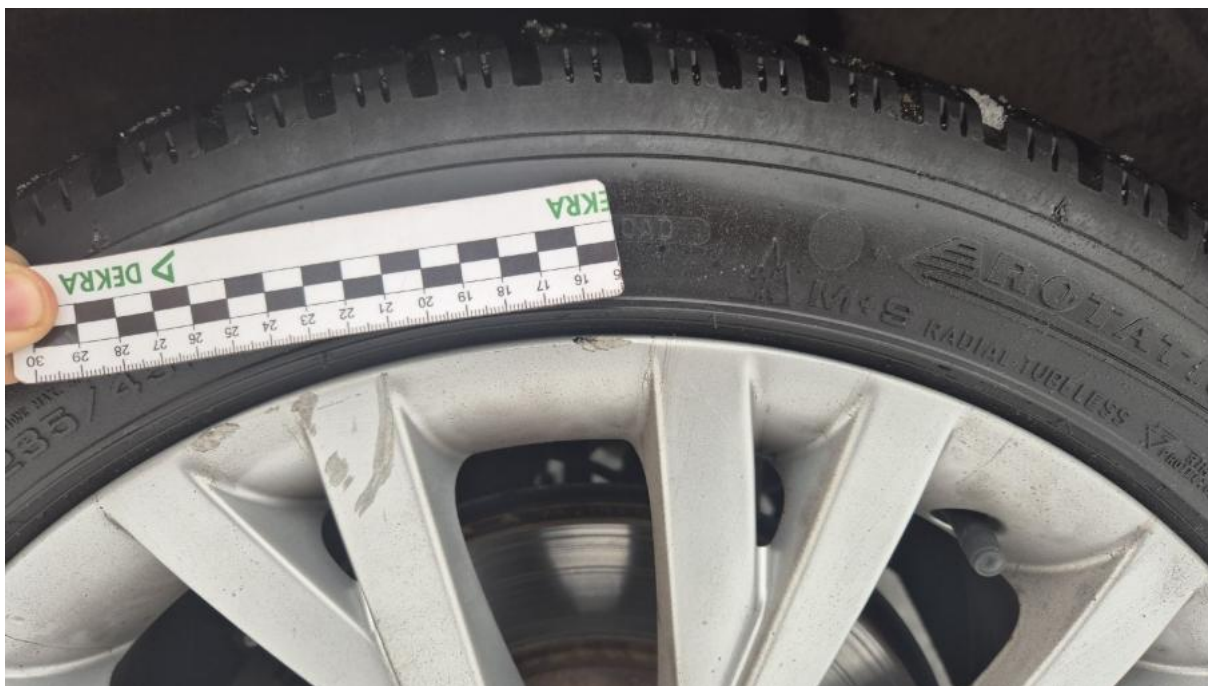
**Fot. 49**

| Poz. | Nazwa pozycji | Opis uszkodzeń | Kwalifik. | Naprawa [rbg] |
|---|---|---|---|---|
| 9 | Tarcza koła aluminiowa tył L | rysa/odprysk | | |

Felga aluminiowa tylna L - Rysa/odprysk 1

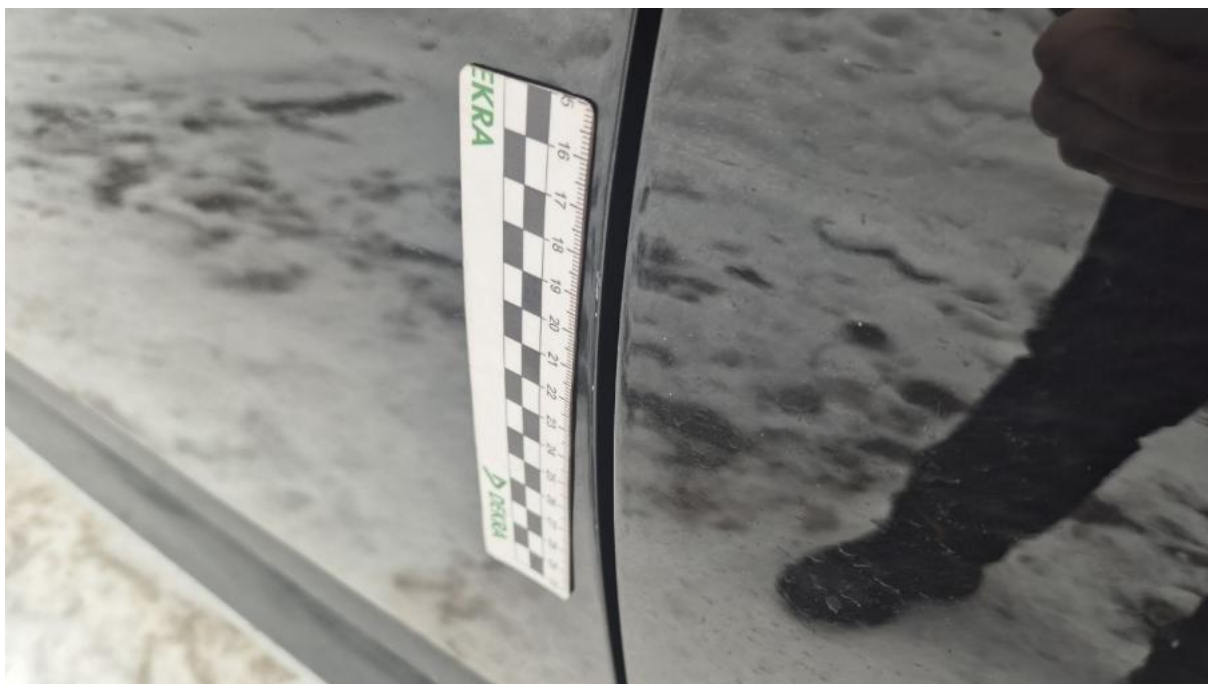
**Fot. 50**

| Poz. | Nazwa pozycji | Opis uszkodzeń | Kwalifik. | Naprawa [rbg] |
|---|---|---|---|---|
| 4 | Drzwi przednie (nieuzbrojone) L | rysa/odprysk | | |

Drzwi przed L - Rysa/odprysk 1

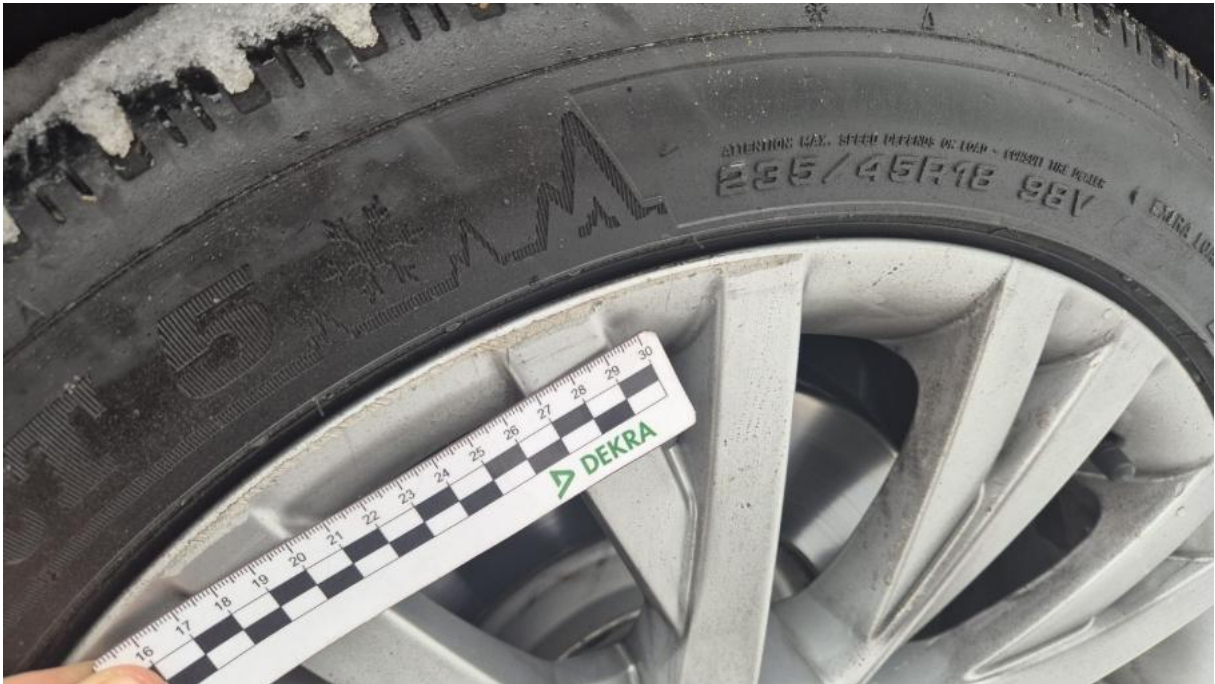
**Fot. 51**

| Poz. | Nazwa pozycji | Opis uszkodzeń | Kwalifik. | Naprawa [rbg] |
|---|---|---|---|---|
| 1 | Tarcza koła aluminiowa przód L | rysa/odprysk, ubytki materiału | NA | 2 |

Felga Aluminiowa przednia L - Rysa/odprysk 1

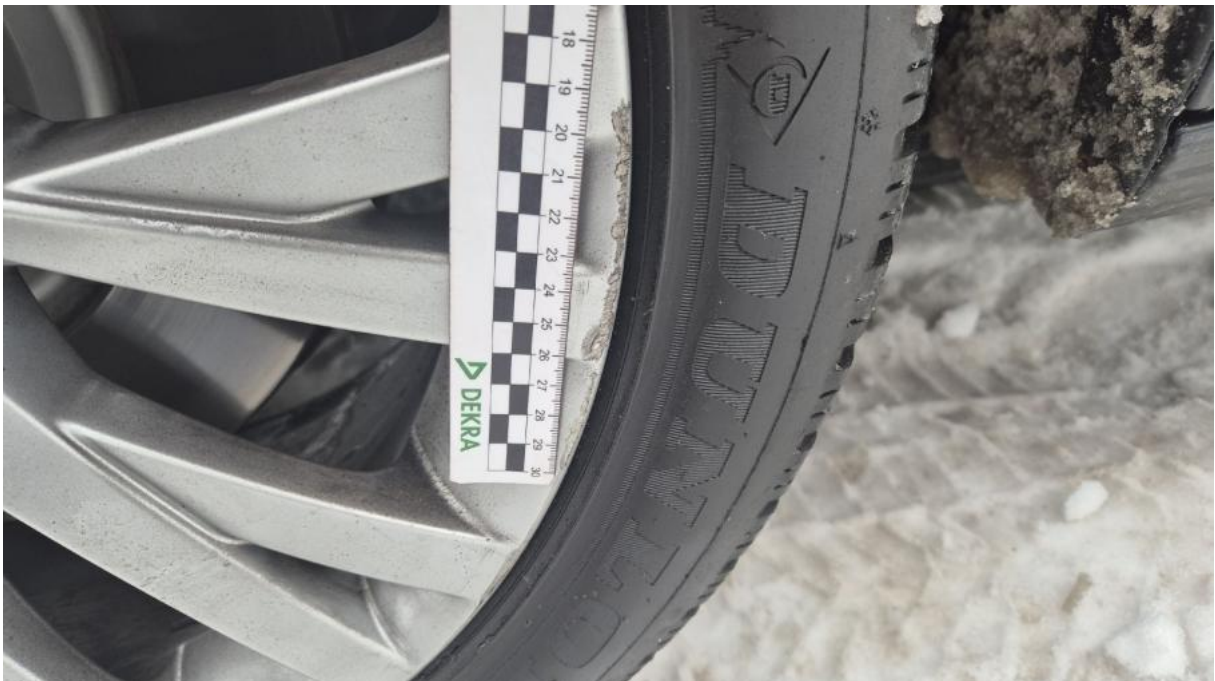
**Fot. 52**

Felga Aluminiowa przednia L - Rysa/odprysk 2
