Nr zlecenia: 48/06/08/2026/CarArena STANDARD

## WYCENA WARTOŚCI

Zadanie: Określenie wartości rynkowej pojazdu

| DANE IDENTYFIKACYJNE POJAZDU | | Dane: [D] IX-2026 | |
|---|---|---|---|
| Model pojazdu: | Express Van 1.5 Blue dCi MR`21 E6 1.9t | Nr Info-Ekspert: | 031-11169 |

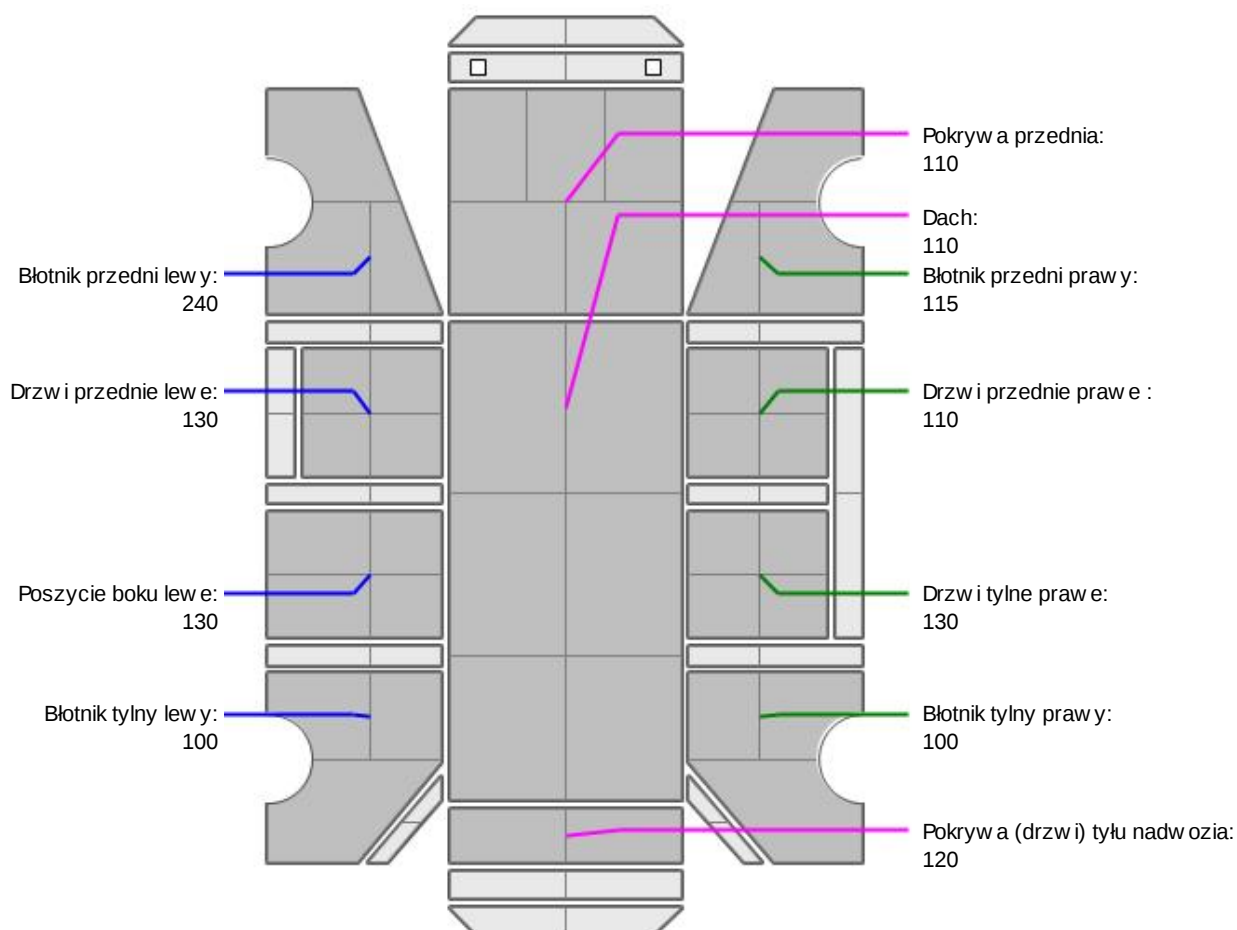
**NADWOZIE – Opis powłoki lakierowej**

| L.p. | Nazwa elementu | L / P | Grubość powłoki [µm] | Opis |
| 1 | Pokrywa przednia | | 110 | |
| 2 | Dach | | 110 | |
| 3 | Błotnik przedni | L | 240 | |
| 4 | Drzwi przednie | L | 130 | |
| 5 | Poszycie boku | L | 130 | |
| 6 | Błotnik tylny | L | 100 | |
| 7 | Błotnik przedni | P | 115 | |
| 8 | Drzwi przednie | P | 110 | |
| 9 | Drzwi tylne | P | 130 | |
| 10 | Błotnik tylny | P | 100 | |
| 11 | Pokrywa (drzwi) tyłu nadwozia | | 120 | |

Podane przedziały grubości powłoki lakierowej poszczególnych elementów dotyczą wyłącznie punktów pomiarowych, tj. trzech wybranych miejsc na danym elemencie nadwozia. Nie oznacza to, że w pozostałych obszarach danego elementu grubość powłoki jest jednakowa ani że nie może wykroczyć poza wskazane zakresy. Pomiary wykonano urządzeniem będącym w posiadaniu rzeczoznawcy. Pomiar wykonany innym przyrządem może się różnić.
