Nr zlecenia: 86/03/09/2026/CarArena STANDARD

## WYCENA WARTOŚCI

Zadanie: Określenie wartości rynkowej pojazdu

| DANE IDENTYFIKACYJNE POJAZDU (*) | | Dane: [T] IX-2026 | |
|---|---|---|---|
| Model pojazdu: | Song L 1.5 PHEV | Nr Info-Ekspert: | 384-00010 |

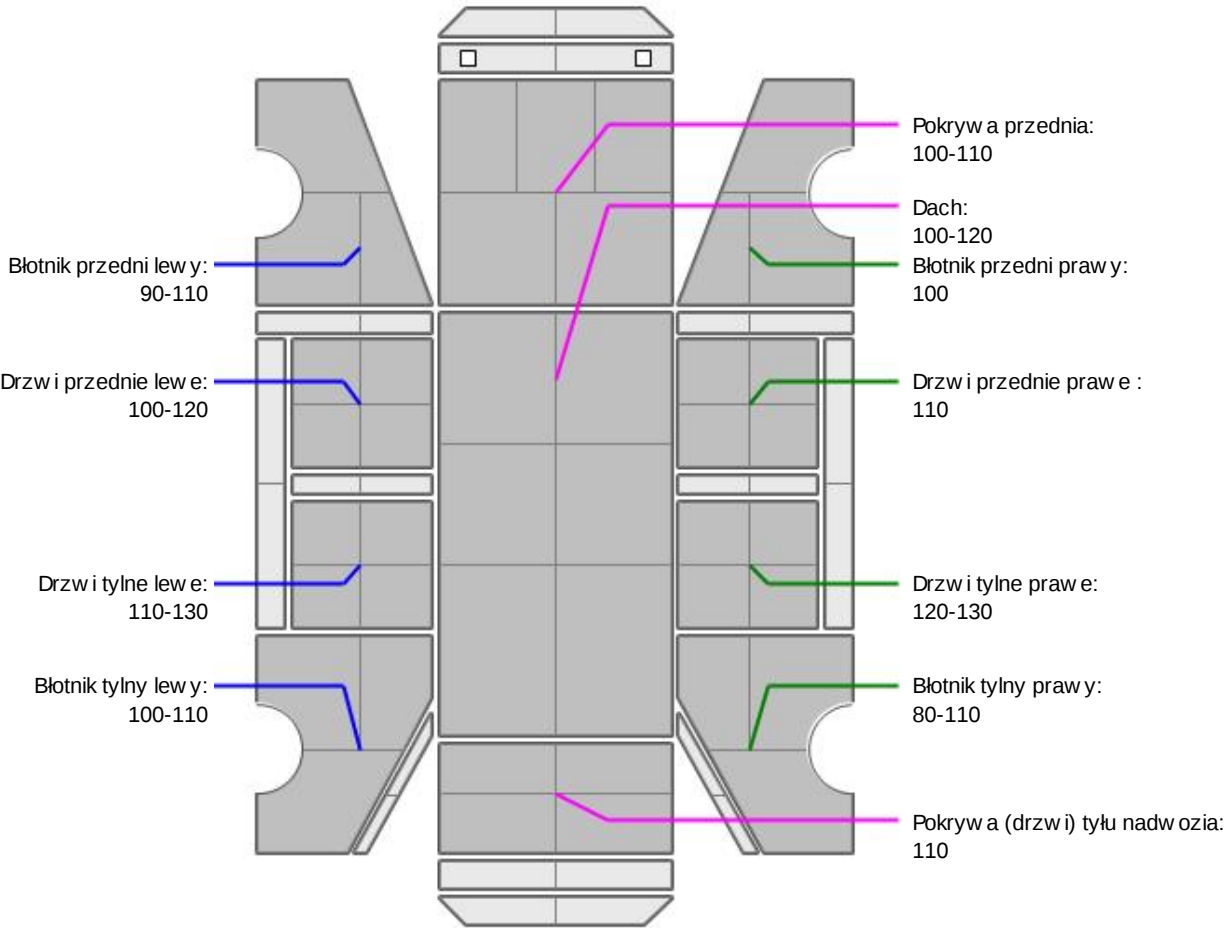
| L.p. | Nazwa elementu | L / P | Grubość powłoki [μm] | Opis |
| 1 | Pokrywa przednia | | 100-110 | |
| 2 | Dach | | 100-120 | |
| 3 | Błotnik przedni | L | 90-110 | |
| 4 | Drzwi przednie | L | 100-120 | |
| 5 | Drzwi tylne | L | 110-130 | |
| 6 | Błotnik tylny | L | 100-110 | |
| 7 | Błotnik przedni | P | 100 | |
| 8 | Drzwi przednie | P | 110 | |
| 9 | Drzwi tylne | P | 120-130 | |
| 10 | Błotnik tylny | P | 80-110 | |
| 11 | Pokrywa (drzwi) tyłu nadwozia | | 110 | |

Podane przedziały grubości powłoki lakierowej poszczególnych elementów dotyczą wyłącznie punktów pomiarowych, tj. trzech wybranych miejsc na danym elemencie nadwozia. Nie oznacza to, że w pozostałych obszarach danego elementu grubość powłoki jest jednakowa ani że nie może wykroczyć poza wskazane zakresy. Pomiary wykonano urządzeniem będącym w posiadaniu rzeczoznawcy. Pomiar wykonany innym przyrządem może się różnić.
