Nr zlecenia: 07/11/09/2026/CarArena STANDARD

## WYCENA WARTOŚCI

Zadanie: Określenie wartości rynkowej pojazdu

| DANE IDENTYFIKACYJNE POJAZDU | | Dane: [O] IX-2026 | |
|---|---|---|---|
| Marka: | BMW | Nr rejestracyjny: | DW9YG86 |

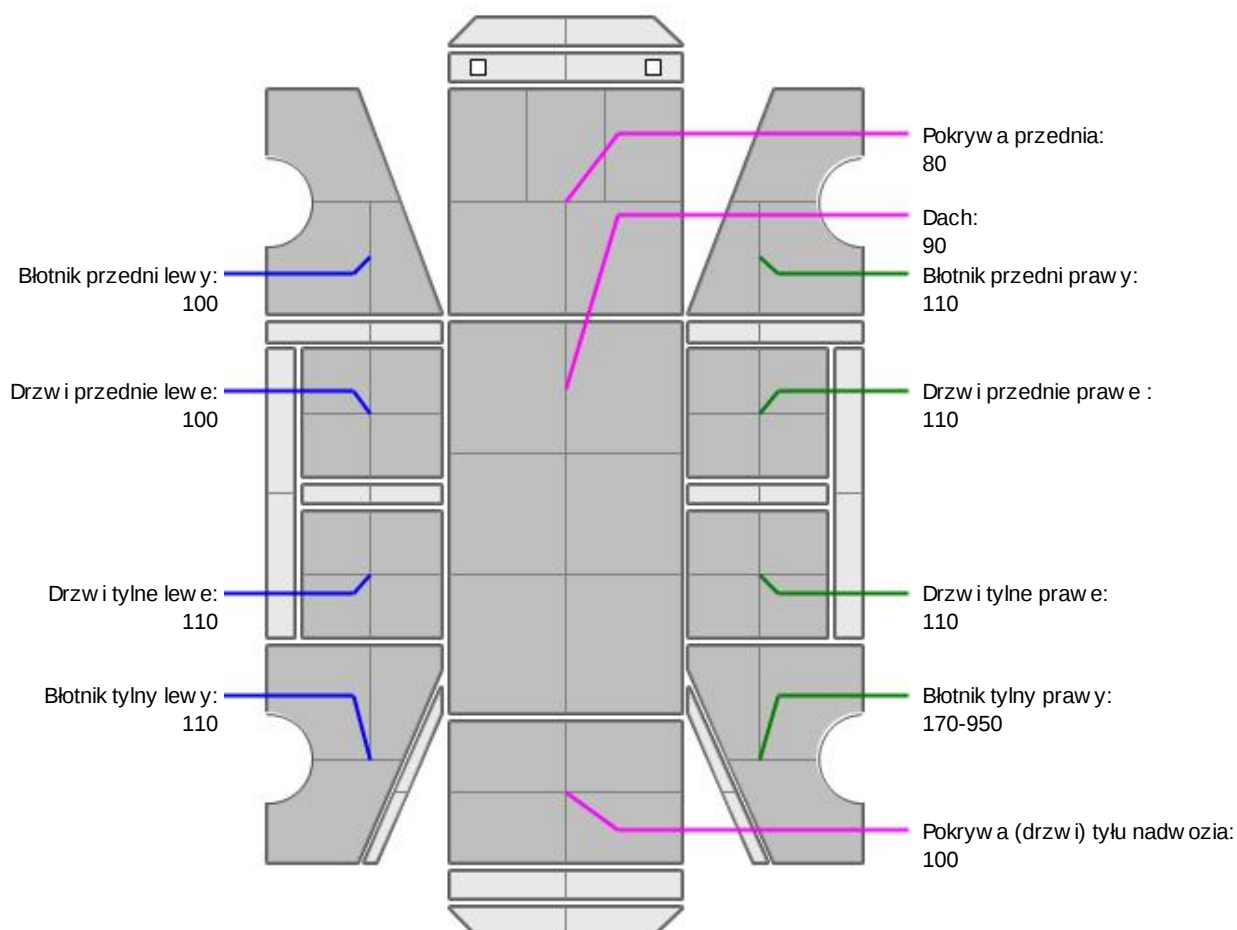
## KABINA KIEROWCY – Opis powłoki lakierowej

| L.p. | Nazwa elementu | L / P | Grubość powłoki [µm] | Opis |
| 1 | Pokrywa przednia | | 80 | |
| 2 | Dach | | 90 | |
| 3 | Błotnik przedni | L | 100 | |
| 4 | Drzwi przednie | L | 100 | |
| 5 | Drzwi tylne | L | 110 | |
| 6 | Błotnik tylny | L | 110 | |
| 7 | Błotnik przedni | P | 110 | |
| 8 | Drzwi przednie | P | 110 | |
| 9 | Drzwi tylne | P | 110 | |
| 10 | Błotnik tylny | P | 170-950 | |
| 11 | Pokrywa (drzwi) tyłu nadwozia | | 100 | |

Podane przedziały grubości powłoki lakierowej poszczególnych elementów dotyczą wyłącznie punktów pomiarowych, tj. trzech wybranych miejsc na danym elemencie nadwozia. Nie oznacza to, że w pozostałych obszarach danego elementu grubość powłoki jest jednakowa ani że nie może wykroczyć poza wskazane zakresy. Pomiary wykonano urządzeniem będącym w posiadaniu rzeczoznawcy. Pomiar wykonany innym przyrządem może się różnić.
